**ANÁLISIS MICROSCÓPICO Y DE FATIGA CÍCLICA DE LIMAS
WAVEONE®GOLD PRIMARY ORIGINAL Y ALTERNATIVA**

Tesina presentada a la Facultad de Ciencias de la Salud, de la Universidad del
Desarrollo para optar al Postítulo de Especialidad en Endodoncia

Junio 2022

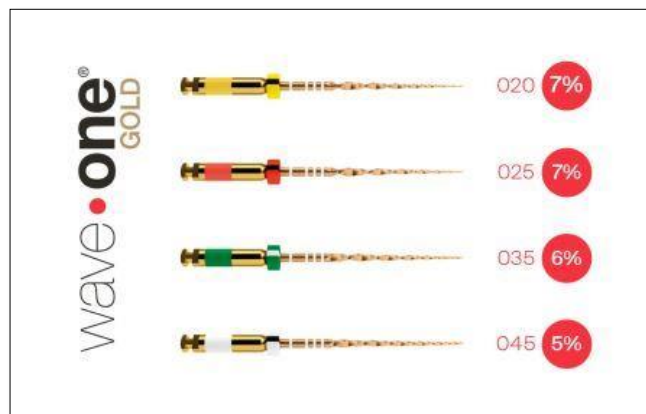
Ilustración III-1 Limas WaveOne Gold (DENTSPLY). Imagen adquirida de internet.

El sistema estudiado (Ilustración III-1), cuenta con cuatro limas de taper decreciente, es decir, disminuye desde la punta hacia el mango, denominadas Limas Small (Amarilla #20/07 en su punta), Primary (Roja #25/07 en su punta), Medium (Verde #35/06 en su punta) y Large (Blanca #45/05 en su punta), con giro recíprocante que realiza un giro largo de 150° en sentido horario que busca la trayectoria del canal y luego un giro corto de 30° en sentido anti horario, donde corta la dentina.

El fabricante plantea que la mayoría de los casos, la conformación completa de los canales se puede realizar con la lima Primary, pero este sistema también cuenta con la lima Small que facilita la instrumentación en casos muy curvos y/o finos y también con dos limas de mayor diámetro, Medium y Large, que permiten instrumentar canales de mayor calibre. Se pueden adquirir en largos tradicionales de 21, 25 y 31 mm.

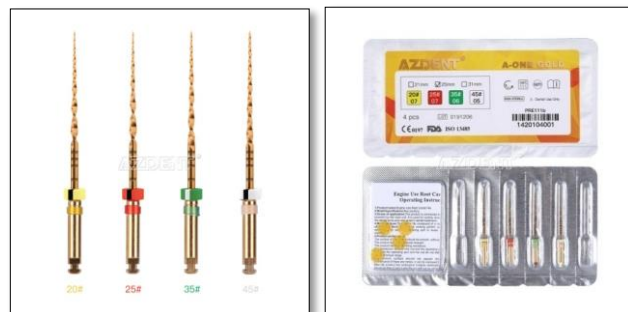
*Ilustración III-2 Limas A-ONE Gold (Azdent).
Imagen adquirida de www.eBay.com*

Este sistema (Ilustración III-2) fabricado en forma alternativa por una empresa china presenta las mismas características que el sistema original, es decir, 4 instrumentos, se presenta con las mismas longitudes (21, 25 y 31 mm), y con el mismo calibre y taper. Limas Small (Amarilla #20/07), Primary (Roja #25/07), Medium (Verde #35/06) y Large (Blanca #45/05), el mismo giro recíprocante y con la misma aleación Gold.

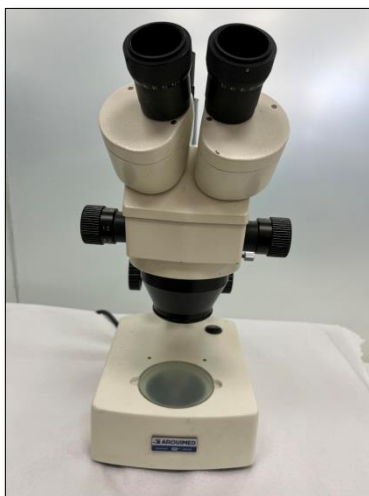
Ilustración III-3 Microscopio óptico. Fuente Propia.

Se observaron detalladamente las limas para poder distinguir diferencias entre las originales y alternativas a través de un análisis con microscópico óptico (Ilustración III-3), y la realización de prueba de fatiga cíclica.

Esta evaluación se realizó antes y después del test de fatiga cíclica, para analizar el daño inicial y el daño posterior a su fractura. Se utilizó un Microscopio óptico, para observar las limas de forma tridimensional.

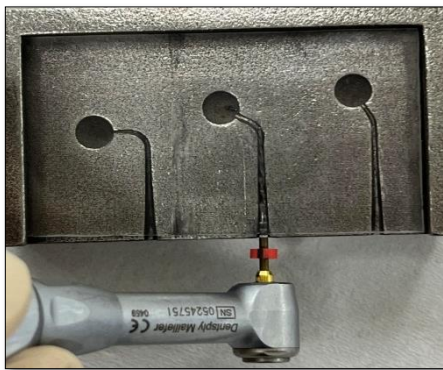
*Ilustración III-6 Molde de Acero
Fuente propia.*

Se utilizó un molde de acero (Ilustración III-6) que cuenta con 3 tipos de canales, de 20 mm de longitud con radio de curvatura de 30°, 60° y 90°, que comienzan a 2 mm del extremo apical. Para esta prueba se utilizó el canal con radio de curvatura de 60°.

Los canales fueron cubiertos con una lámina de acrílico transparente para mantener las limas en su posición dentro del canal, junto con permitir la observación de las mismas para poder determinar el momento exacto cuando se produce la fractura.

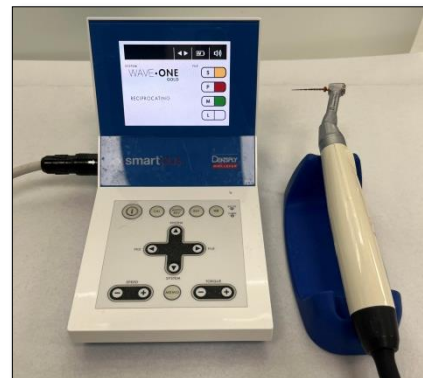
*Ilustración III-7 Motor XSmart
Plus. Fuente propia.*

Se utilizó el motor XSmart®Plus (Ilustración III-7), programado para el movimiento reciprocante de ambos grupos, y se midió la longitud de trabajo de

la lima, la cual fue de 20mm. Teniendo todo el instrumental listo, se inicia el movimiento reciprocante de la lima dentro del canal junto al cronómetro a longitud de trabajo hasta que esta se fracture. Se comparó el tiempo que demoró cada lima en fracturarse y fue registrado visualmente con un cronómetro digital. Se necesitó la ayuda de una persona instruida en el tema para que controle el cronómetro. El tiempo que demoró la lima en fracturarse se registró en una tabla de datos.
