ENVOLVENTE CASO BASE

ESCAANTILLÓN Y DETALLES CASO BASE

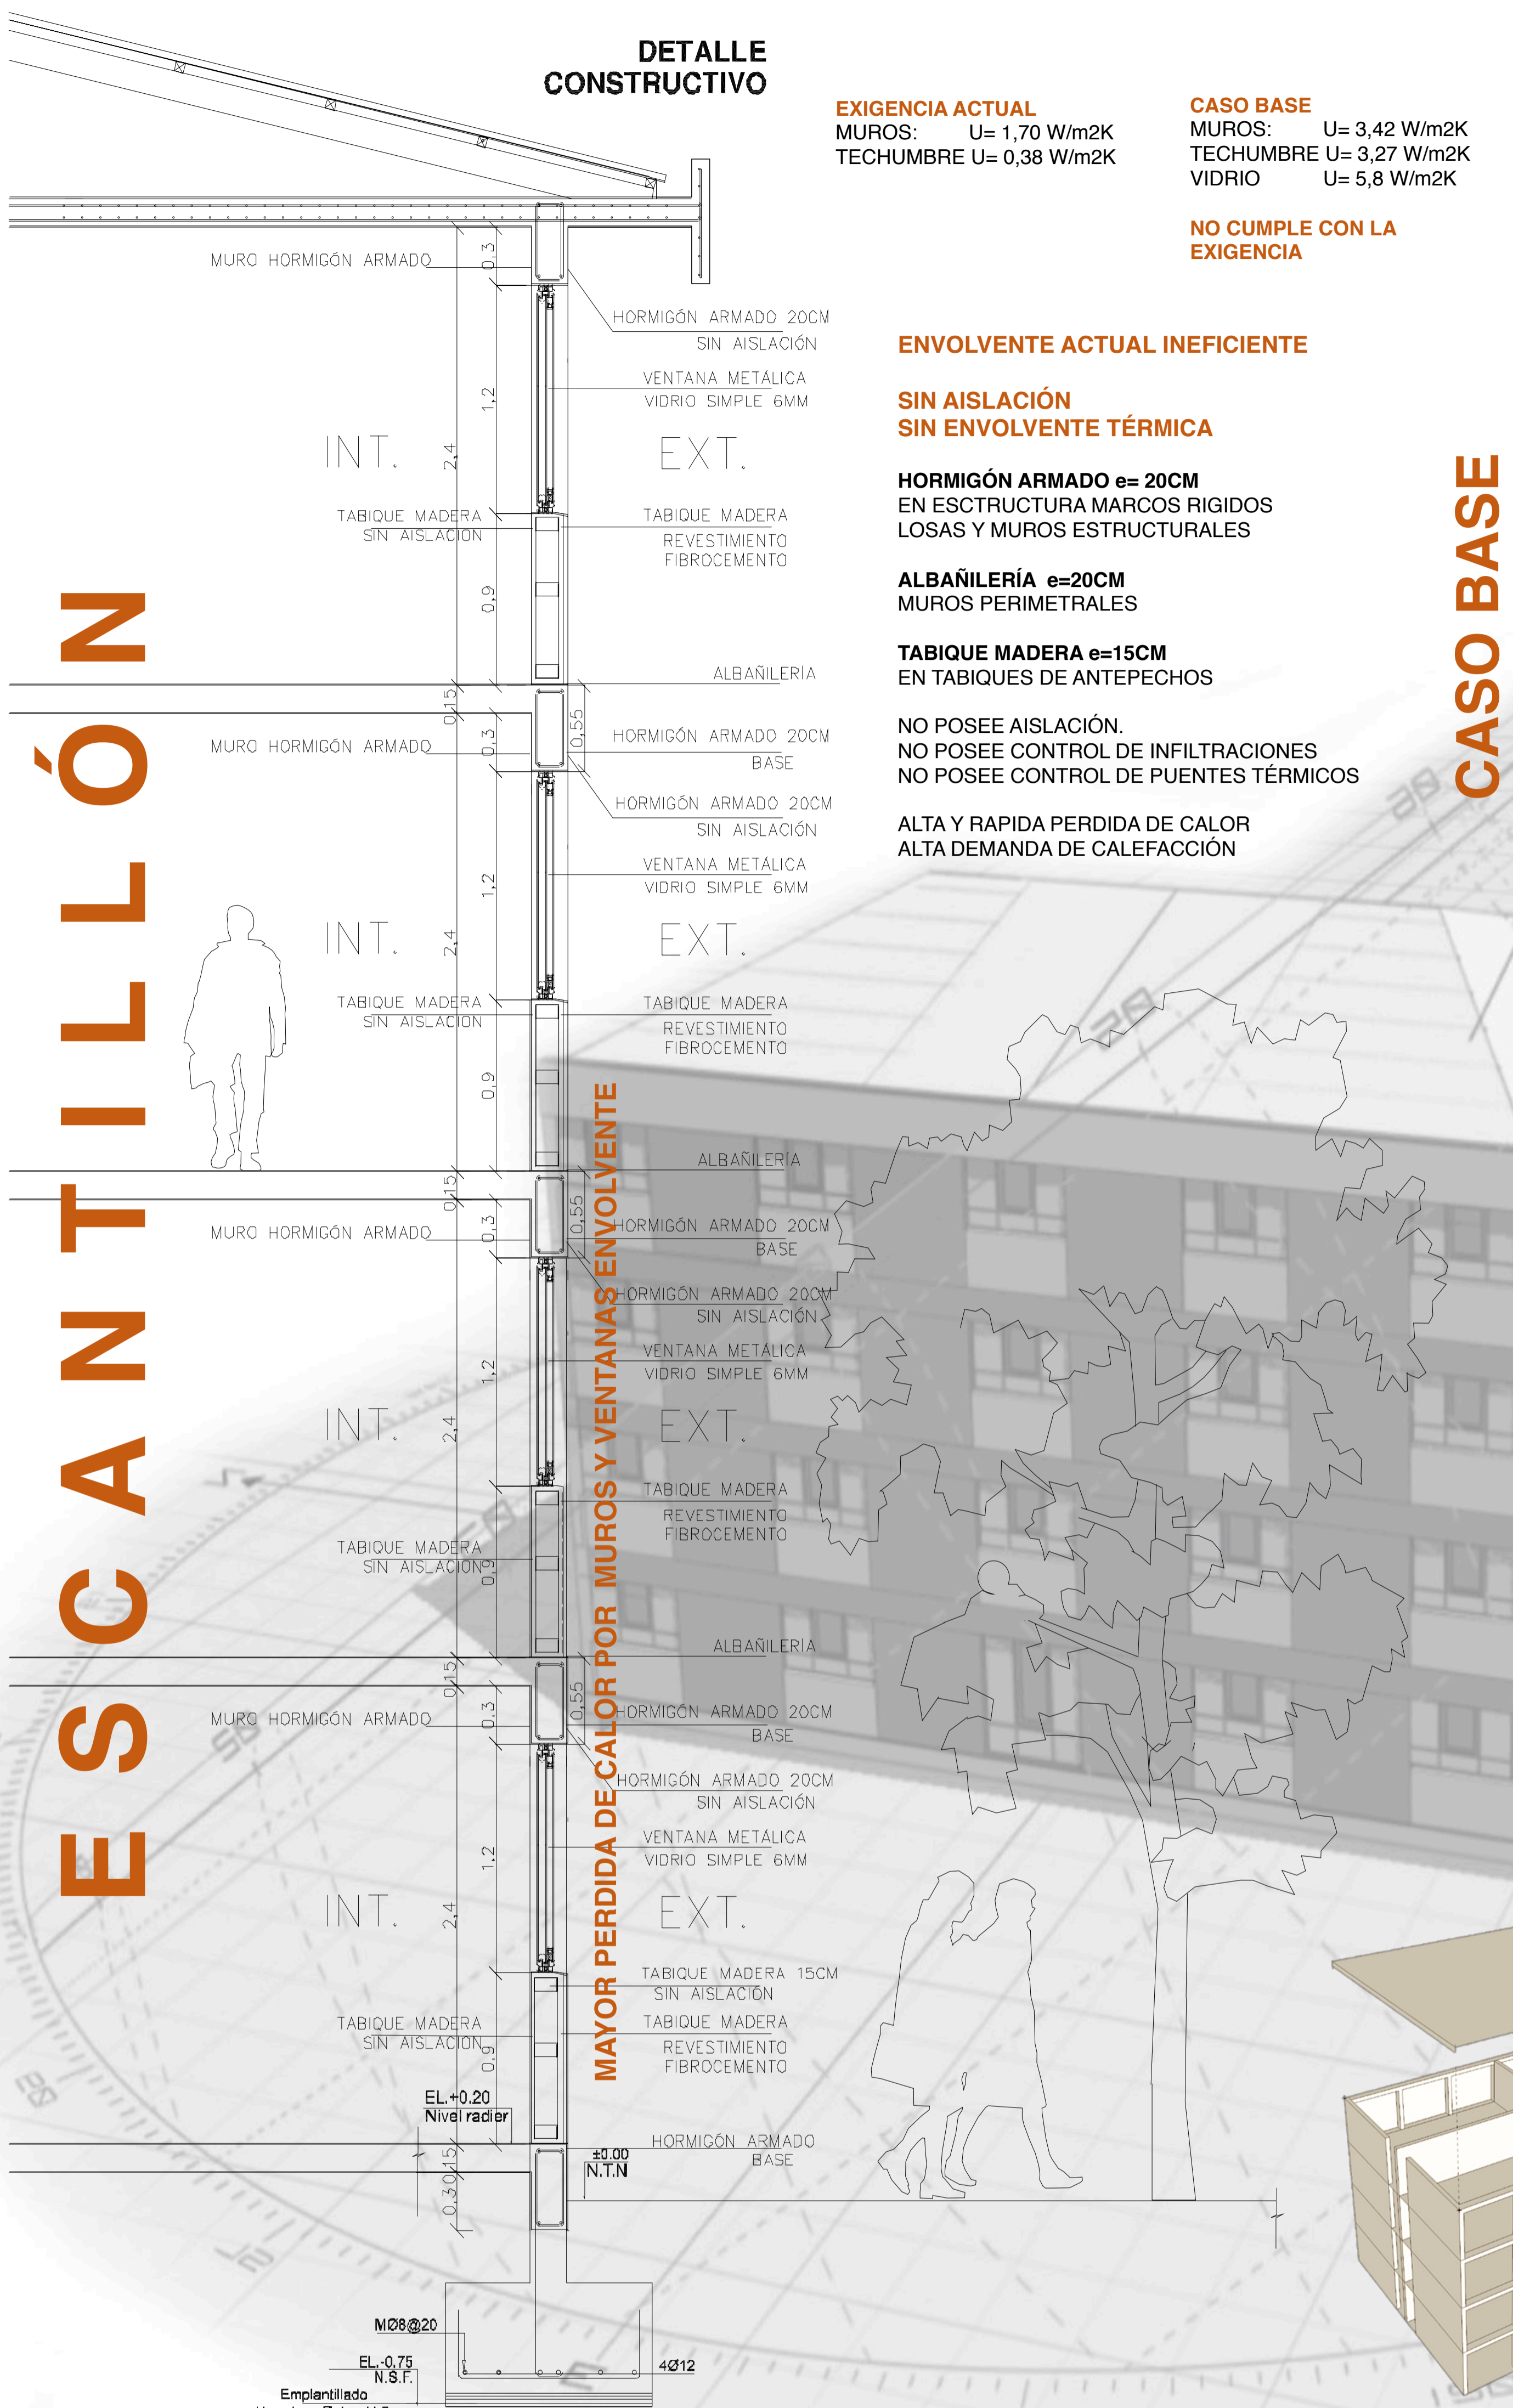
ESCAANTILLÓN

EXIGENCIA ACTUAL
 MUROS: U= 1,70 W/m2K
 TECHUMBRE U= 0,38 W/m2K

CASO BASE
 MUROS: U= 3,42 W/m2K
 TECHUMBRE U= 3,27 W/m2K
 VIDRIO U= 5,8 W/m2K

NO CUMPLE CON LA EXIGENCIA

HORMIGÓN ARMADO e= 20CM EN ESTRUCTURA MARCOS RIGIDOS LOSAS Y MUROS ESTRUCTURALES

ALBAÑILERÍA e=20CM MUROS PERIMETRALES

TABIQUE MADERA e=15CM EN TABIQUES DE ANTEPECHOS

NO POSEE AISLACIÓN. NO POSEE CONTROL DE INFILTRACIONES NO POSEE CONTROL DE PUENTES TÉRMICOS

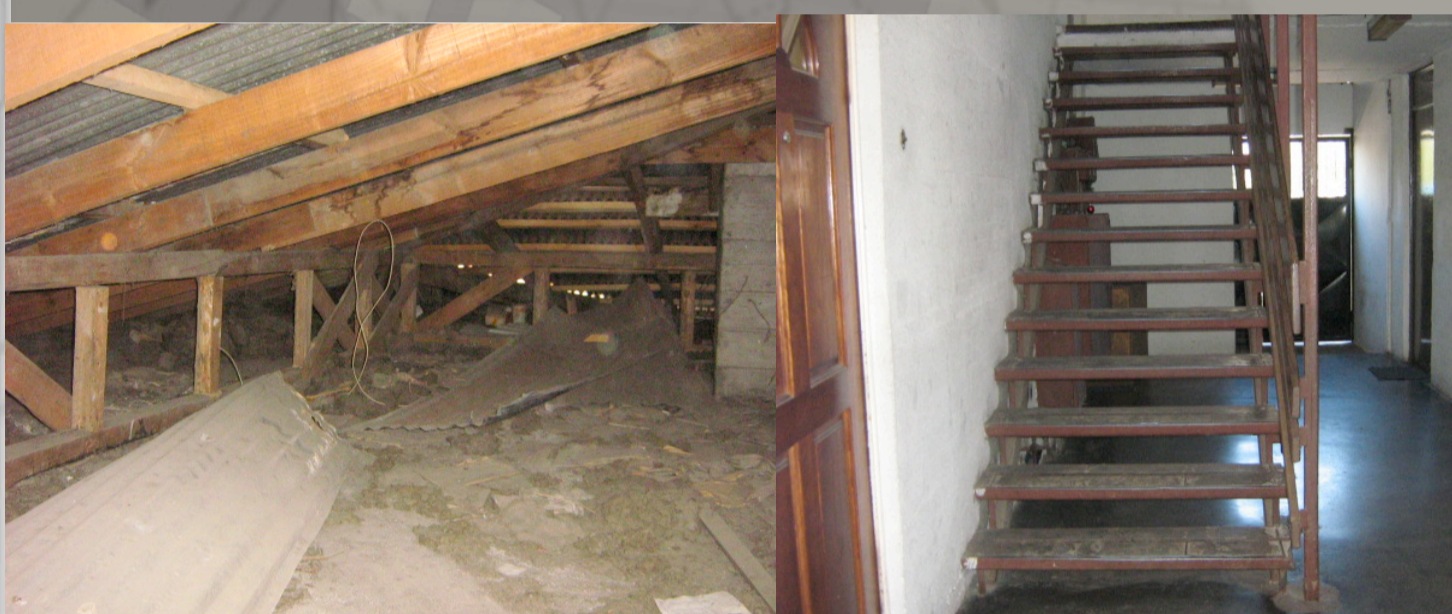
FOTOGRAFIA TECHUMBRE EXISTENTE Y CAJA ESCALA
