Análisis técnico sobre protecciones provisionales de borde para prevenir riesgos de caídas en trabajos en altura en la construcción: el caso de Chile

Technical analysis on temporary edge protection to prevent fall hazards in construction work at height: the case of Chile

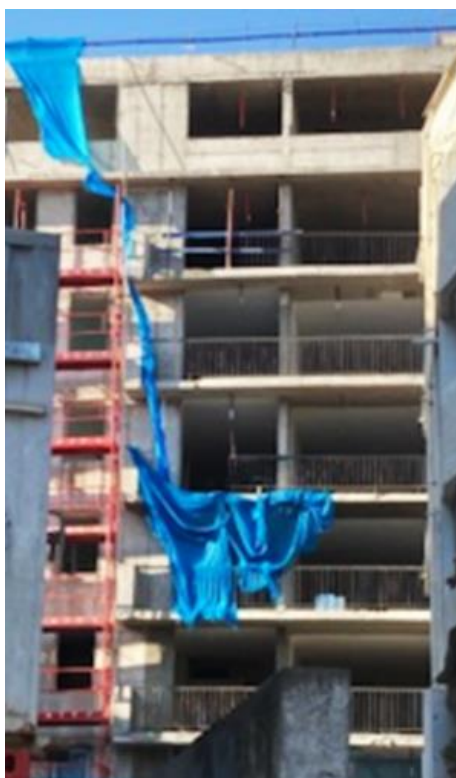
Por las condiciones administrativas y económicas de los proyectos, el avance de la obra es una de las principales preocupaciones durante la ejecución del proyecto y, dado que el foco está en este tema, en muchos casos el aspecto de seguridad cobra menor importancia. En la Figura 1 es posible observar que por el avance de obra se olvidan los sistemas de protección, tanto antes de finalizar la baranda de protección definitiva (pisos inferiores de la imagen hacia el borde izquierdo) o en los pisos superiores a nivel de vanos descubiertos, en donde se espera que la partida de carpintería metálica comience el trabajo de instalación de la baranda definitiva. Y en el caso de los segundos pisos de viviendas (alturas entre 2,5 a 5 m), los entrevistados indicaron que como hay varios subcontratos que deben trabajar cerca de los vanos o límites de losas el sistema de protección de borde casi no se utiliza.

Fig. 1: Ejemplo aspecto ritmo de construcción, ausencia de protección de borde

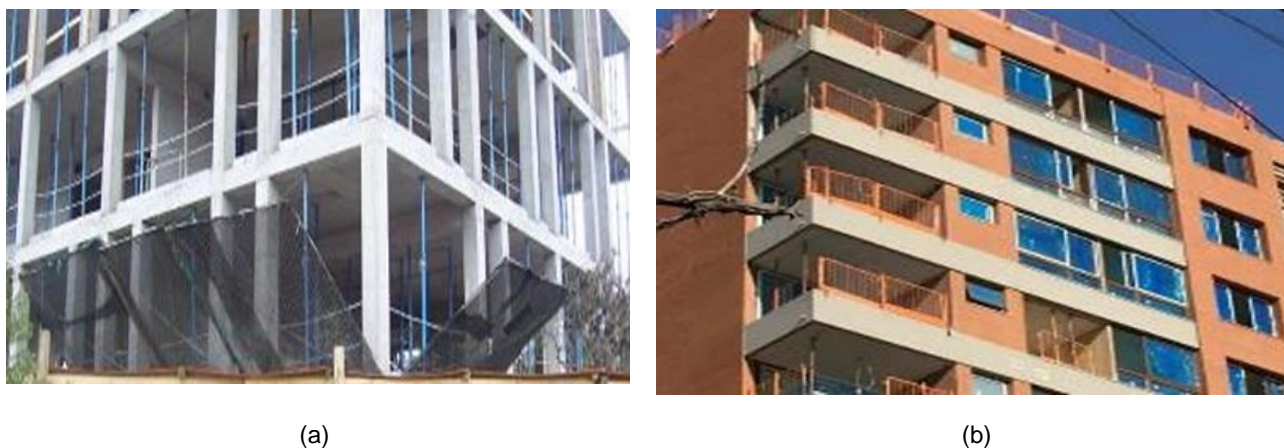
Como cada obra es única, también lo será la configuración arquitectónica. Es por ello por lo que este aspecto se vuelve una dificultad al momento de elegir un sistema de protección colectiva apropiada para cada proyecto. Como se observa en la Figura 2a), un proyecto con pocos puntos singulares geométricos, es decir que se compone sólo de losas y pilares, en donde el vano a proteger es más o menos de la misma dimensión, una compra masiva del mismo tipo de protección simplificará este aspecto, a diferencia del ejemplo de la Figura 2b), en que por las dimensiones de la terraza y el de los vanos intermedios el sistema de protección se encuentra limitado en su ancho y, por lo tanto, no se alcanza a proteger todo el perímetro de la terraza o del vano intermedio con un solo tipo de sistema de protección de borde, es así que una posible solución consistirá en el traslape de dos sistemas similares o distintos de protección y en los casos menos recomendados optar por dejar espacios sin proteger.

Fig. 2: a) Ejemplo poca singularidad de los proyectos, vanos rectos de geometría estable; y b) Ejemplo problema de singularidad de los proyectos, dimensión de terraza o vano intermedio no permite el uso de protección de borde estándar

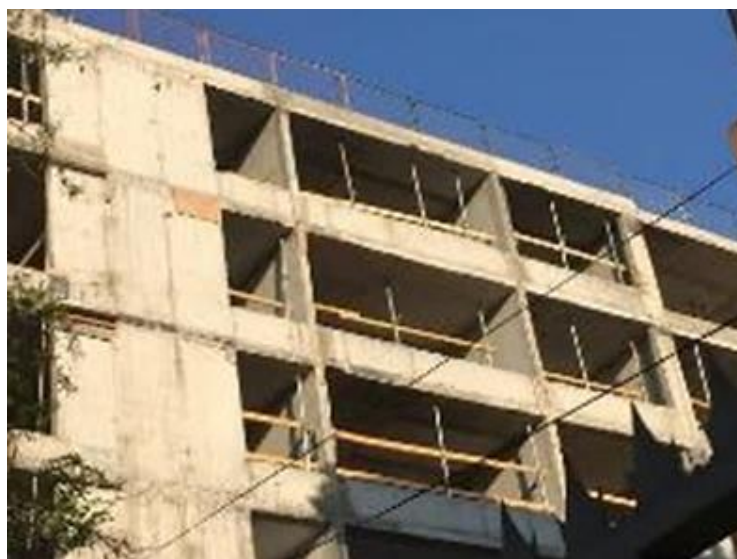
Este aspecto considera que no siempre la solución instalada cumpliría con aspectos estructurales y de contención en el caso de que un trabajador sufra una caída. En la Figura 3 es posible observar que la solución compuesta de largueros horizontales de tabloncillos de madera de 1" x 5" clavadas en los cantos verticales con limitadores de alzaprima simplemente arriostradas, no es un sistema resistente, ya que solo delimita bordes y el esfuerzo de carga se le traspasará al nivel de arriostramiento del alzaprimado, cuyo nivel de afianzamiento sólo dependerá de la fuerza de torque que el trabajador haya realizado para dejarlo firmemente apoyado entre las losas.

Fig. 3: Ejemplo de ausencia de resistencia estructural

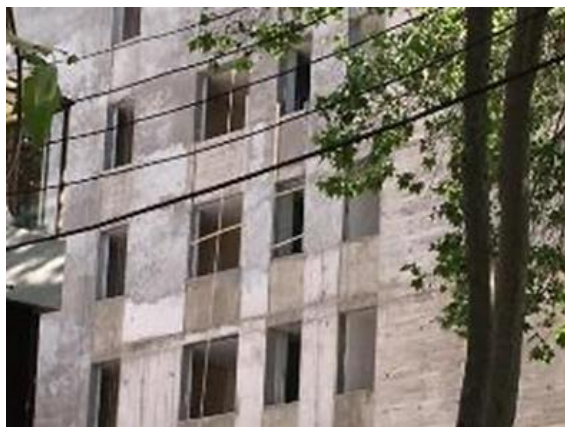
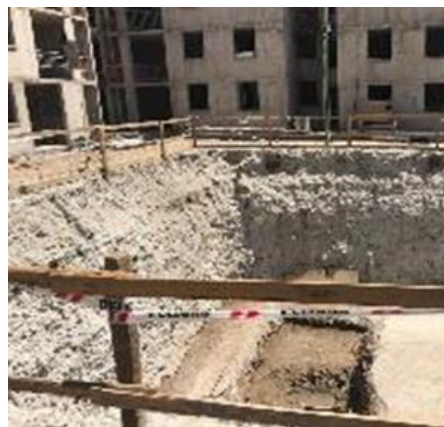
Finalmente, en varias obras y actividades es posible observar que la solución de protección de borde es fabricada in situ, con materiales que se encuentran en la obra, principalmente con retazos de madera, sin especificaciones estructurales, ni menos recomendaciones de instalación. En las Figuras 4a) y b) es posible observar un sistema informal de protección por medio de maderas que “avisan” de una posible caída. En la Figura 4a) algunos vanos están delimitados por un larguero de madera, el que además no siempre es instalado completamente horizontal y está simplemente apoyado e incluso instalado de forma aleatoria y en el caso de la Figura 4b), se observa la existencia de una protección al borde de una excavación masiva que ha sido fabricada en terreno, cuyos elementos verticales han sido enterrados en el borde del talud, el sistema de piezas verticales con las horizontales han sido afianzadas por medio de clavos y el conjunto ha sido demarcado con una huincha de plástico.

Fig. 4: a) Ejemplo de soluciones artesanales, larguero de madera en vanos; y b) Ejemplo de soluciones artesanales, sistema de borde fabricado en obra para la excavación masiva
