**Regeneración del Condominio Social Miraflores Alto a través del mejoramiento de las condiciones de habitabilidad de los usuarios existentes, con los recursos subsidiarios disponibles en la actualidad.**

CONDOMINIO SOCIAL MIRAFLORES ALTO  
VIÑA DEL MAR

Tesis presentada a la Facultad de Arquitectura y Arte de la Universidad del  
Desarrollo  
para optar al grado de  
MAGISTER EN ARQUITECTURA  
con mención en DISEÑO Y CONSTRUCCIÓN SUSTENTABLE

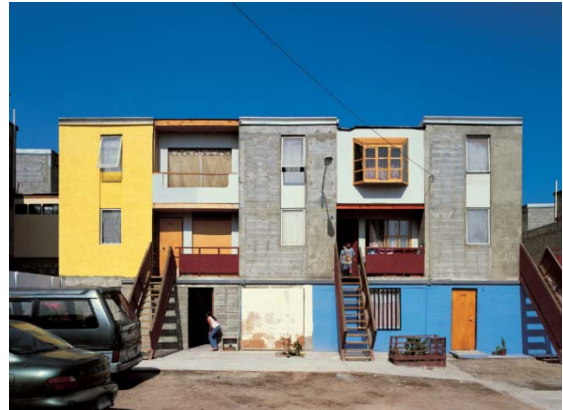
Imagen 01. Fotografía Quinta Monroy, diferencias de intervenciones. Fuente: [www.plataformaarquitectura.cl](http://www.plataformaarquitectura.cl)

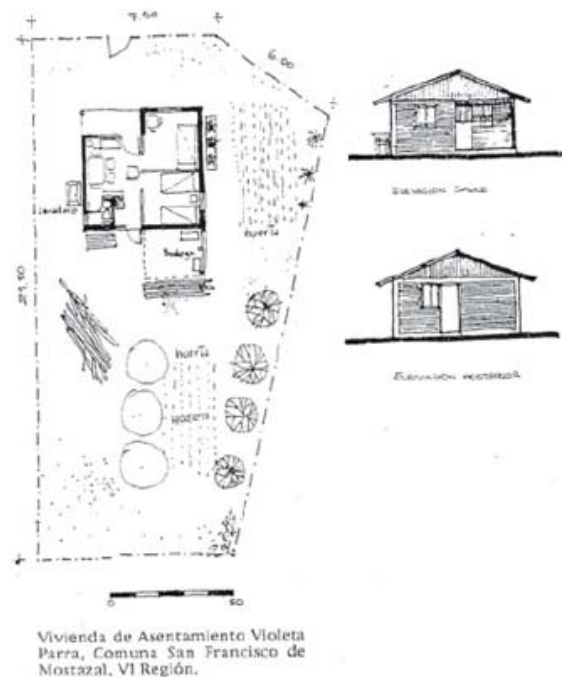
Imagen 02: Esquema de vivienda de asentamiento Violeta Parra, vivienda progresiva. Fuente: Revista INVI N°59, 2007.

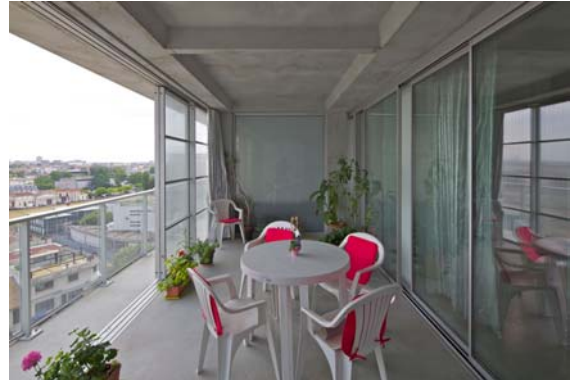
Imagen 05: Fotografía mejoramiento del Cité du Grand Parc. Fuente: <http://www.arquitecturaviva.com>.

Producto de la despoblación del barrio, por condiciones de confort obsoletas, se proyecta la transformación de 530 viviendas. La intervención se realiza en 3 bloques destinados a vivienda social, donde se considera un presupuesto reducido. Se definen dos grandes operaciones, ampliación y adición, la superficie útil de cada departamento se incrementa a través de balcones habitables, que hace posible que cada vivienda cuente con zonas exteriores orientadas hacia el sol.

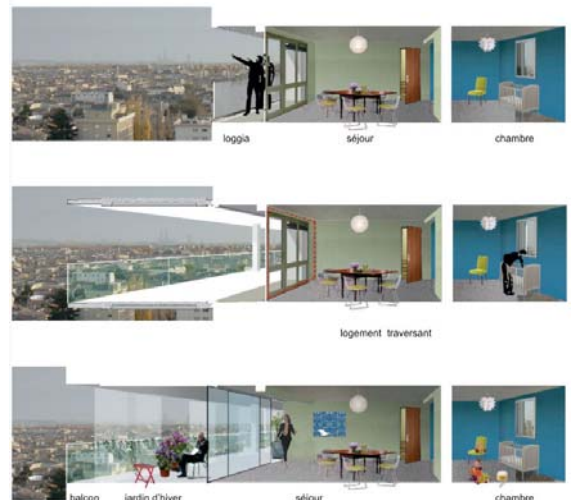
Imagen 06: Esquema balcones del Cité du Grand Parc. Fuente: <http://www.arquitecturaviva.com>.

Este abalconamiento repercute en el comportamiento térmico por su doble fachada como nueva envolvente.

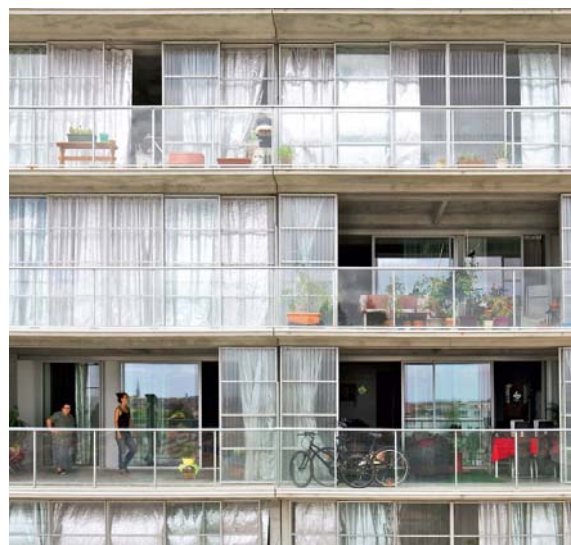
Imagen 07: Fotografía nueva fachada del Cité du Grand Parc. Fuente: <http://www.arquitecturaviva.com>.

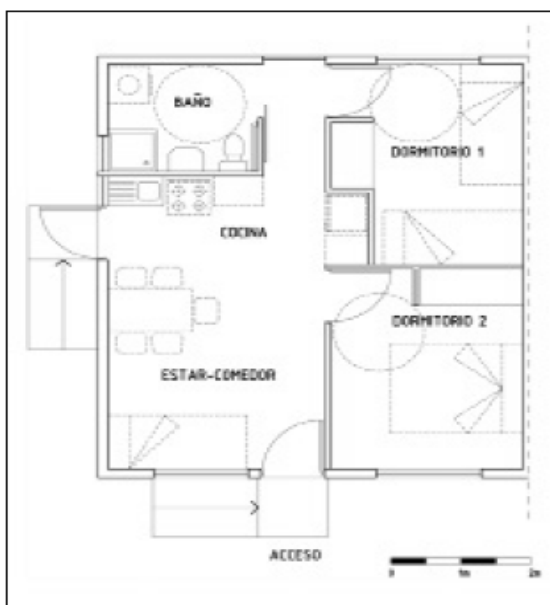
Imagen 15: Planta vivienda social unifamiliar. Fuente: Elaboración propia.

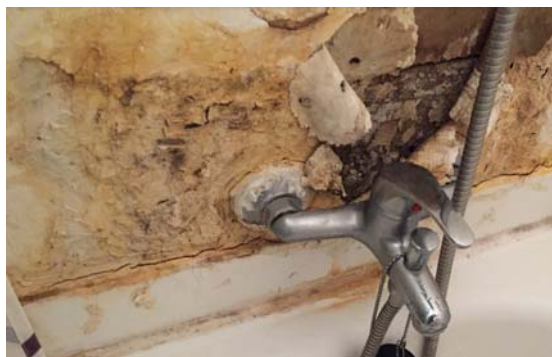
Imagen 25: Fotografía CS. Reconstruyendo Placilla, humedad en baño. Fuente: Elaboración propia.

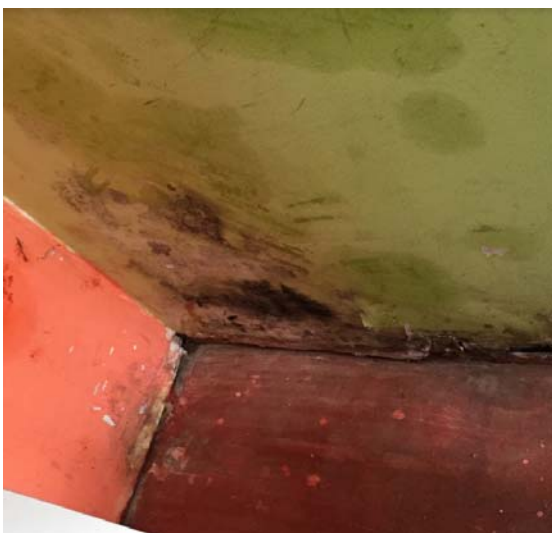
Imagen 26: Fotografía CS. Reconstruyendo Placilla, humedad en dormitorio principal. Fuente: Elaboración propia.

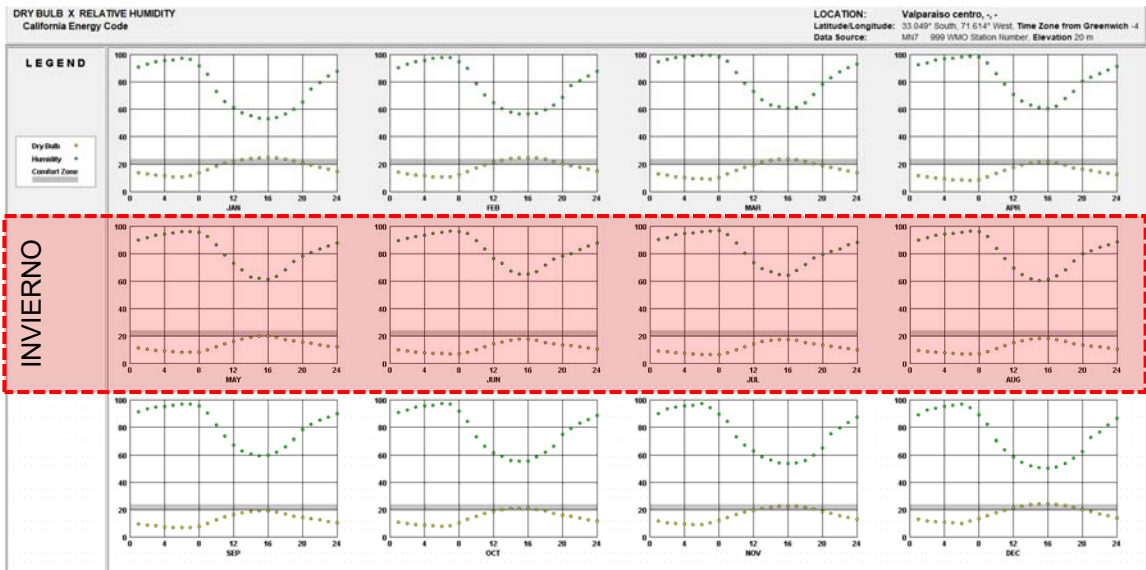
Imagen 34: Gráfico de cruce promedios de temperatura con humedad. Fuente: Elaboración propia desde archivo climático de Meteonorm.

Con los gráficos anteriormente presentados podemos observar las condiciones climáticas de estas ciudades, las cuales se caracterizan por la alta influencia de condiciones costeras tales como la humedad y vientos, como también las estaciones marcadas, presentando diferencias considerables entre invierno y verano. La carta psicométrica nos señala que sólo el 10% de las condiciones climáticas de un año se encuentran dentro del rango de confort.

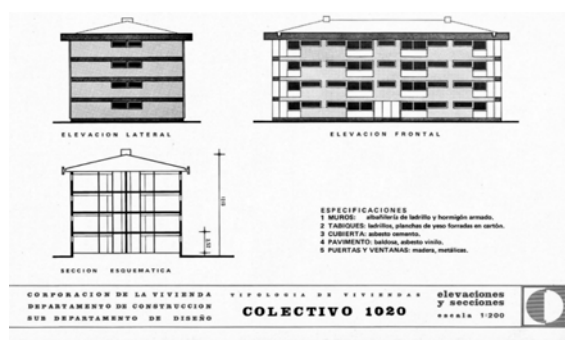
Imagen 36 y 37: Tipología 1010 y 1020 respectivamente.

Estas tipologías se caracterizan por la construcción de blocks de hormigón armado emplazados en paños de terrenos amplios. Si bien en sus años de construcción, los paños donde se ubican se encontraban en las periferias de la ciudad, en la actualidad se encuentran insertos en esta, ya que el radio urbano se ha extendido. Actualmente poseen emplazamientos privilegiados en cuanto a la conectividad respecto a los polos comerciales. La totalidad de estos condominios son objetos del programa de mejoramiento, postulando más bien a partidas que tienen que ver con la

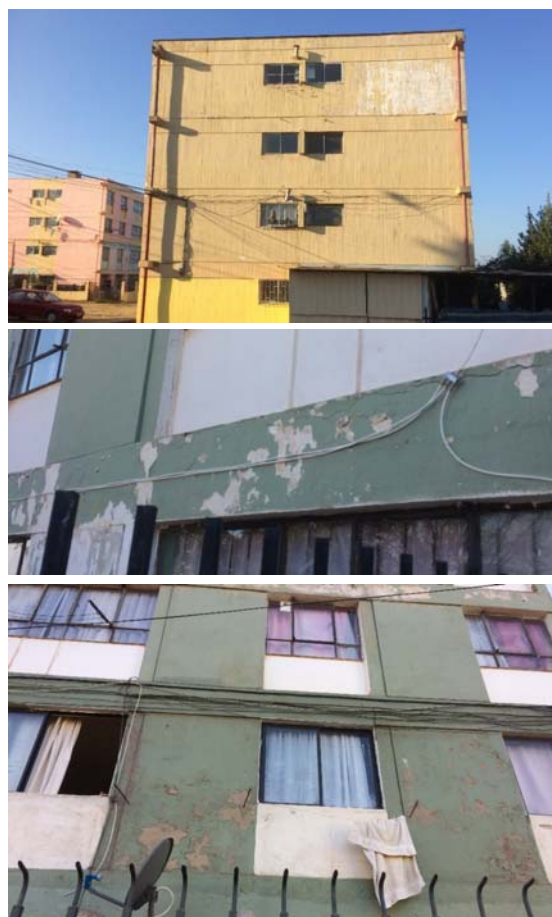
Imagen 44: Fotografías situación actual blocks Condominio social Miraflores Alto. Fuente: Elaboración propia. .

- Envoltente acondicionamiento térmico débil.
- Escasez de ventilación natural.
- Inexistencia de iluminación natural.
- Ventanas y puertas deterioradas.
- Inexistentes extractores de aire de tiro forzado en baños.
- Cocinas con ventilación insuficiente.
- Orientación solar sin aprovechamiento.

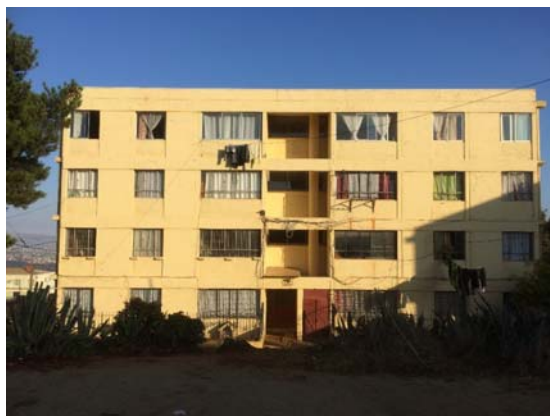
Imagen 46: Fotografías situación actual blocks Condominio social Miraflores Alto. Fuente: Elaboración propia. .

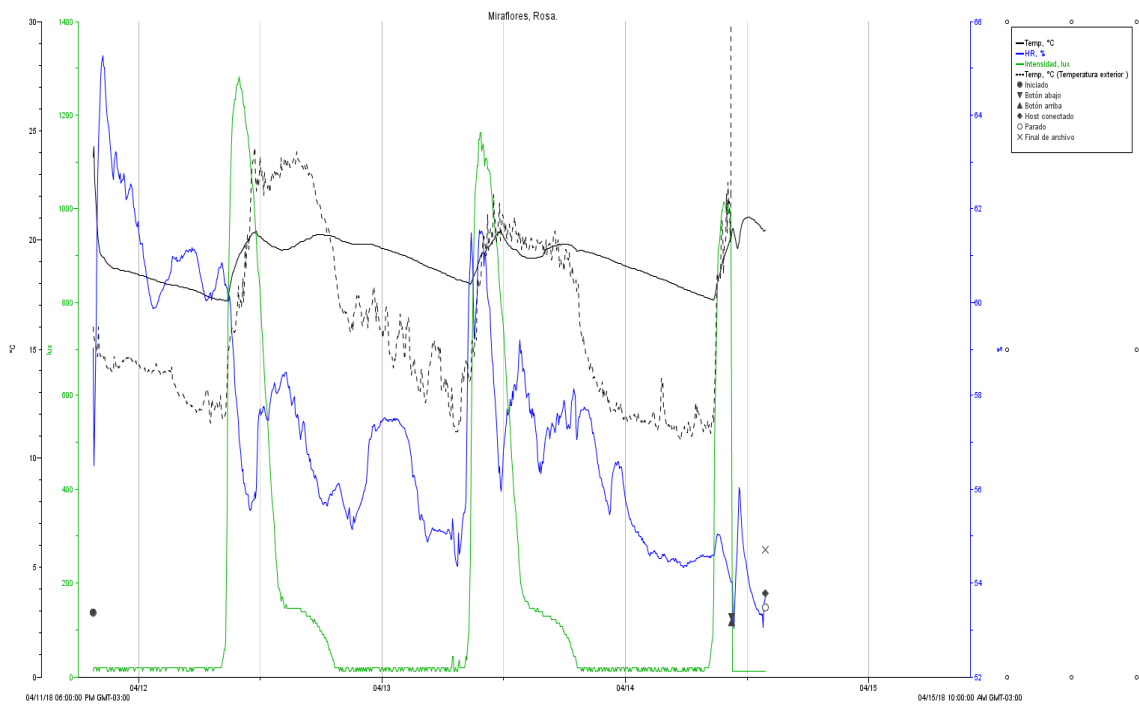
Imagen 46.1: Gráfico de datos en departamentos Señora Rosa Tapia, registrados entre Miércoles 11 y Sábado 14 de Abril del año 2018. Fuente: Elaboración propia.

Se prueba modelo en la zona 11 del piso 03, recinto que correspondería al departamento de Rosa Tapia, donde se instaló data logger. Todas las simulaciones se harán con todas las ventanas cerradas y se utilizará la infiltración como medida de regulación del modelo.

El modelo se calibro en la zona 11, piso 4, block 54, por 48 horas. Simulación es con ventanas cerradas e infiltración 0,9 Ach (Cambios de aire por hora), logrando temperaturas interiores y exteriores con curvas similares entre el modelo y los datos registrados el 13 y 14 de abril del año 2018.

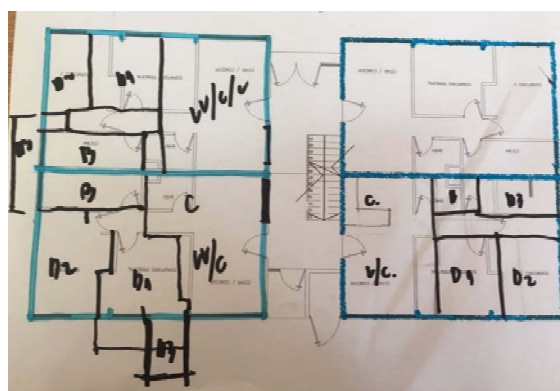
Imagen 49: Posibilidades de redistribución. Fuente: Elaboración propia.

- A. Estrategia de crecimiento en altura:**  
Crecimiento del edificio producto de la densificación, sumatoria de nuevos pisos. (5to y 6to)
- B. Estrategia adición de volumen:**  
Crecimiento producto de la redistribución interior de los departamentos agregando un tercer dormitorio.
- C. Estrategia Ventilación natural:**  
Generar aberturas que generen nuevos flujos de ventilación.

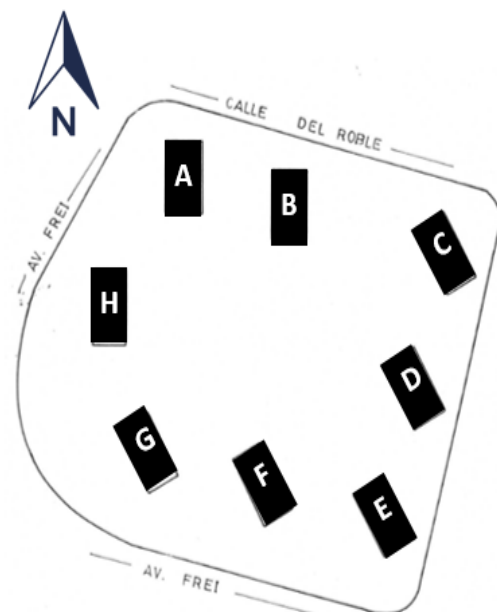
08:00am, producen sombra sobre otro block, block B y C.

Imagen 52: Proyección de sombras y asoleamiento en copropiedad según gráfico solar de Gnomon. Situación actual. Fuente: Elaboración propia.

**Secuencia de imágenes, Situación modificada, sumatoria de dos nuevos niveles en el total de blocks:** Se adicionan dos pisos a todos los blocks de la copropiedad y se analizan sus incidencias negativas respecto al asoleamiento de los otros blocks, en 9 horarios distintos durante el solsticio de invierno.

09:00am, producen sombra sobre otro block, block B y C.  
10:00am, producen sombra sobre otro block, block A, B, C y D.  
11:00am, producen sombra sobre otro block, block A, B, C y D.  
12:00pm, producen sombra sobre otro block, block H y A.  
13:00pm, producen sombra sobre otro block, block A.  
14:00pm, ningún edificio produce sombra sobre otro.  
15:00pm, producen sombra sobre otro block, block A.  
16:00pm, ningún edificio produce sombra sobre otro.

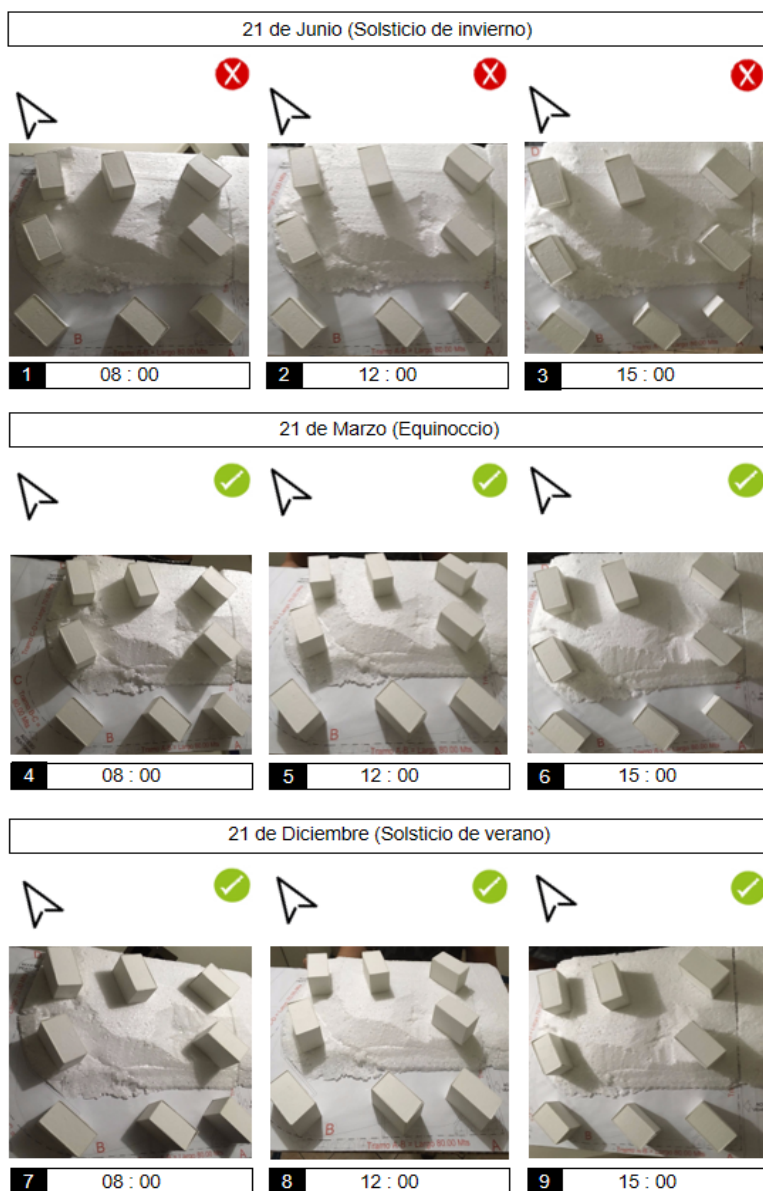
### Copropiedad situación actual.

Se simula la situación actual del condominio social, con las altura de los edificios y morfología del terreno existentes, con el fin de establecer un catastro de la situación existente. Se posiciona la maqueta según el gráfico de Gnomon en solsticio de invierno, equinoccio y solsticio de verano a las 8:00am, 12:00pm y 15:00pm. Podemos observar que durante el solsticio de invierno, donde las sombras son más profundas producto de la inclinación solar, existe sombreado sobre algunos volúmenes.

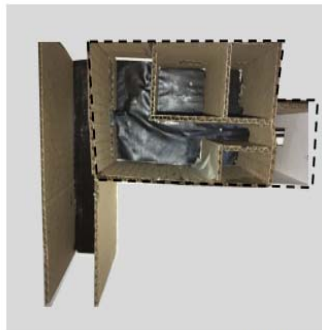
4 PASILLO

Imagen 59: Simulación Humo. Elaboración propia.

**Humo en dormitorio 3 y caja escala (imagen 59 y 60):** Se observa que no existe acumulación de humo en ningún recinto.

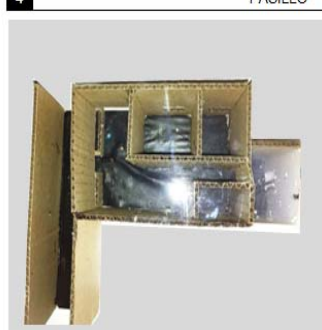
5 VENTANA DORM 03

Imagen 60: Simulación Humo. Elaboración propia.

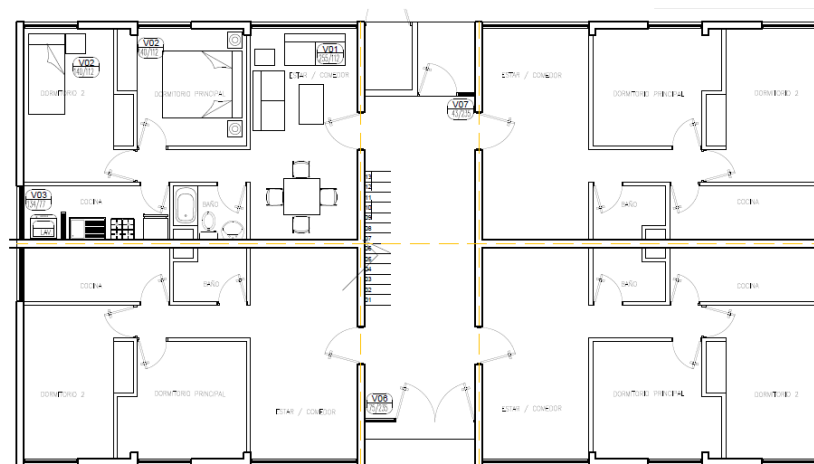
PLANTA PRIMER PISO

Imagen 68: Planta primer piso. Fuente: Elaboración propia.

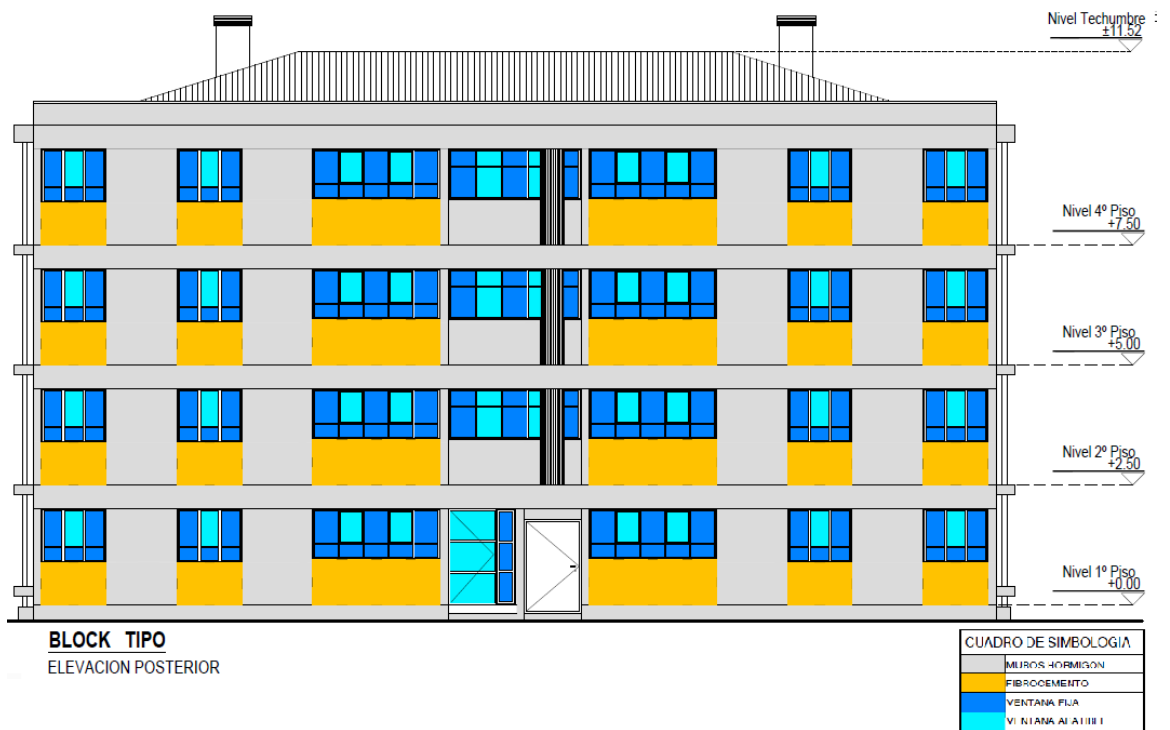
Imagen 70: Elevación posterior block tipo. Fuente: Elaboración propia.

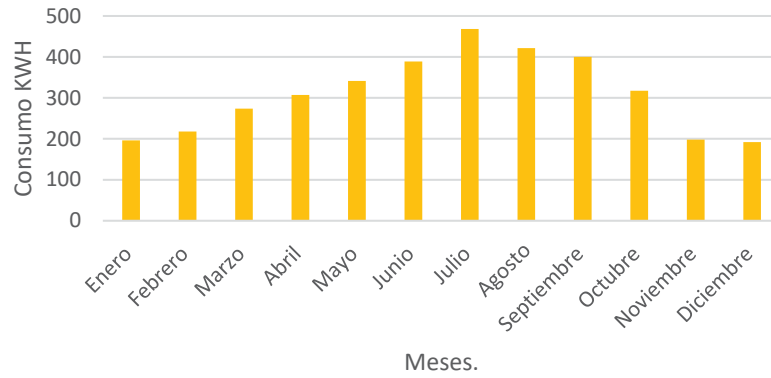
### Departamento con mayor consumo total anual.

Imagen 77: Gráfico departamento con mayor consumo total anual. Fuente: Elaboración propia.

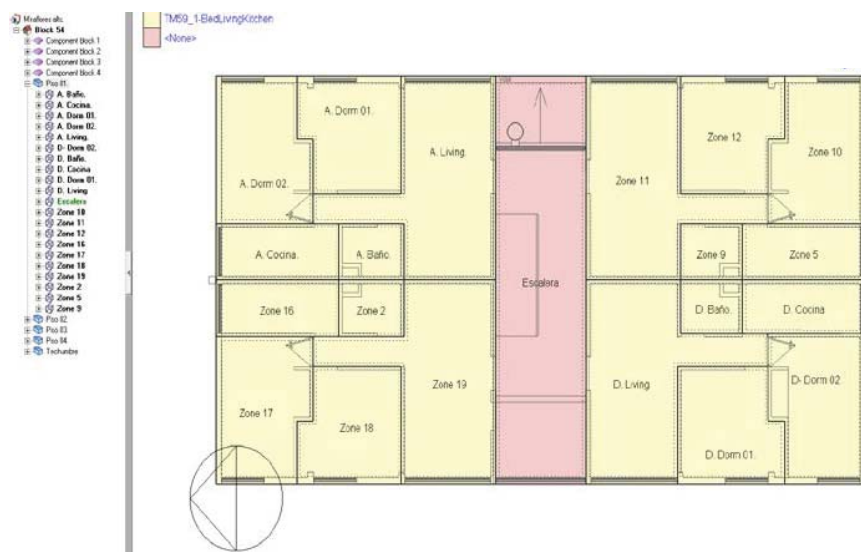
Imagen 85: Planta de trabajo. Fuente: Elaboración propia.

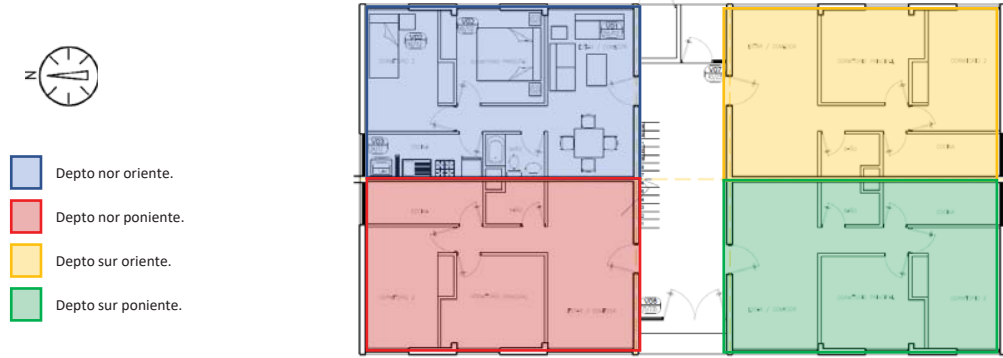
Se realiza balance térmico y comparación de temperaturas entre departamentos del tercer piso, en sus cuatro orientaciones.

Imagen 91: Esquema orientación de departamentos. Fuente: Elaboración propia.

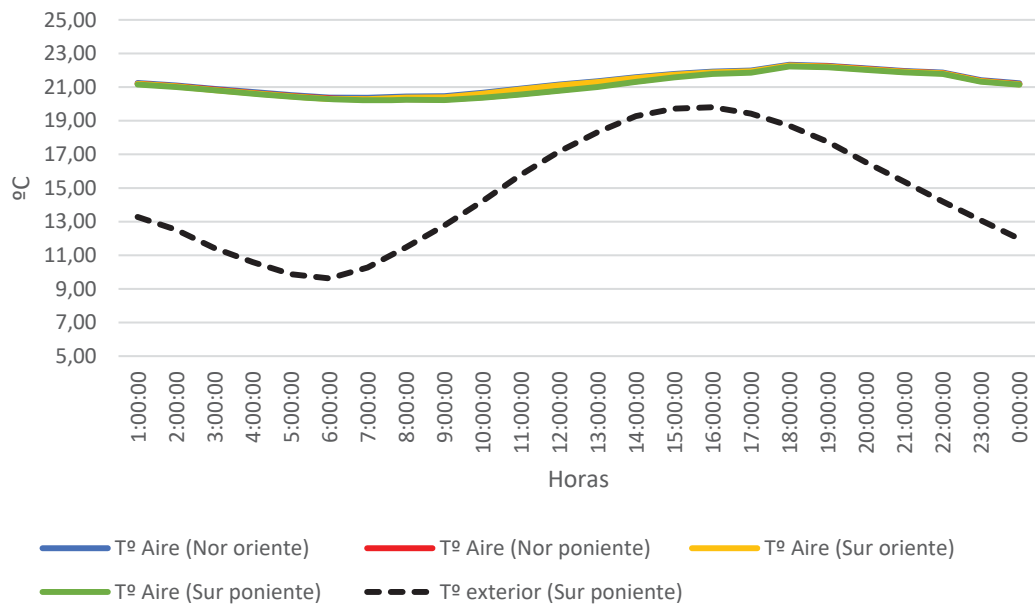
Deltas de temperaturas por orientación de departamento, 21 de Diciembre.

Imagen 96: Gráfico Delta de temperaturas por orientación de departamentos. Fuente: Elaboración propia.

Podemos observar que los comportamientos son similares, existiendo para el solsticio de invierno una diferencia máxima de temperatura de 1°C registrada a las 10:00 am entre los departamentos nor-oriente y sur-poniente. En el caso del solsticio de verano, se registra una máxima de diferencia de 0,37°C, registrada a las 12:00 pm.

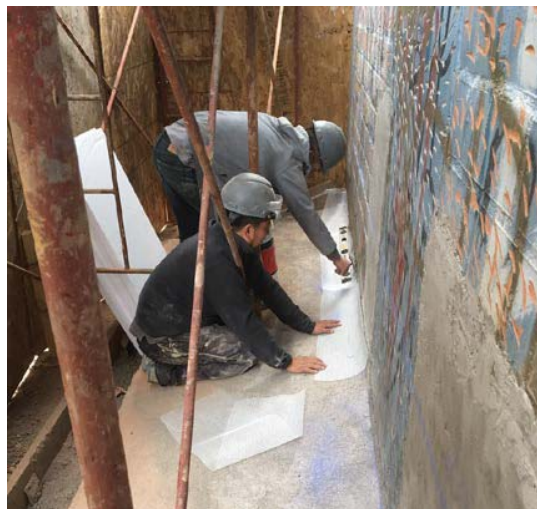
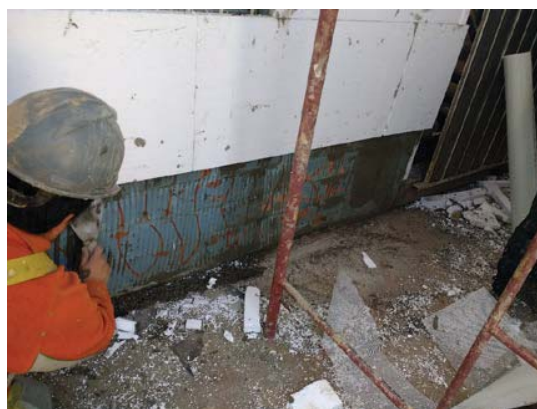
Imagen 98: Instalación sistema EIFS. Fuente: Elaboración propia.

Imagen 99: Instalación sistema EIFS. Fuente: Elaboración propia.

Imagen 100: Instalación sistema EIFS. Fuente: Elaboración propia.

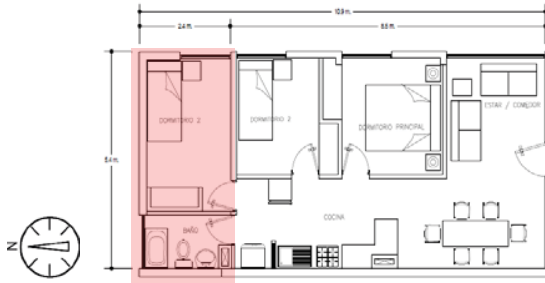
**Planta con ampliación, departamento nor-oriente.**

Imagen 104: Planta . Fuente: Elaboración propia.

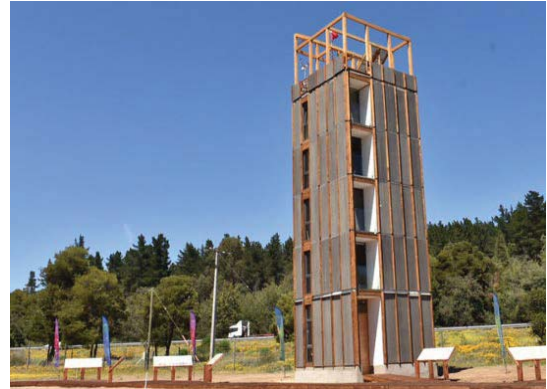
Imagen 105: Torre experimental peñuelas, torre de 6 pisos construida con sistema modular. Fuente: CIM UC.

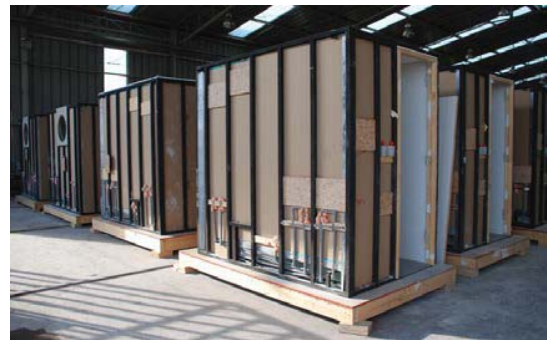
Imagen 106 a y b: Sistema de construcción PODS, tipo Tecnofast. Fuente: Tecnofast.

2. Se construirá anteriormente de forma modular el nuevo dormitorio y baño, para luego ser llevado a obra y ser montado en un plazo de dos semanas los 5 pisos. Una vez montados, se abrirán los vanos de accesos a los nuevos recintos, dejando a la familia con acceso a los 3 dormitorios y al nuevo baño.

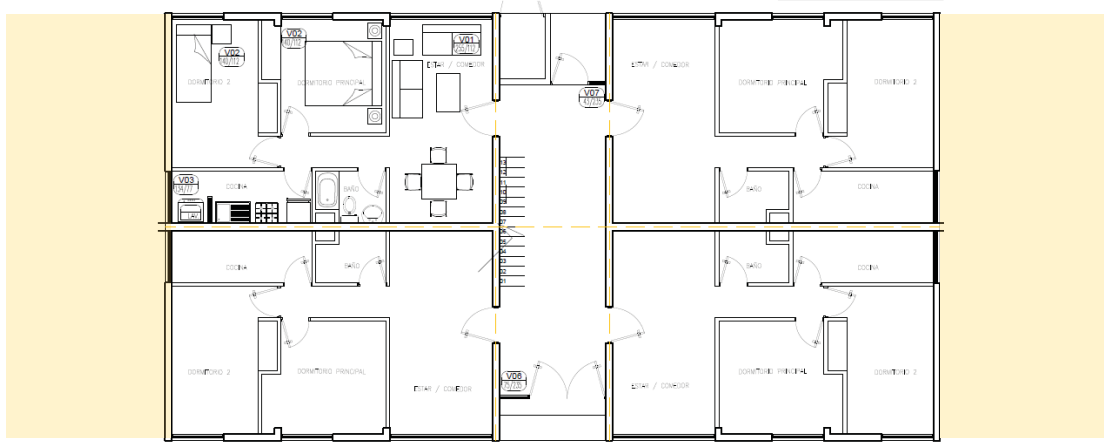
**Ampliaciones en los muros norte y sur de cada block.**

De los 4 grandes muros del bloque, los muros laterales norte y sur, son mejorados por la incorporación de la ampliación, la cual a su vez, serán construida con muros modulares con mejores valores U, es por esto que se considera resuelta la pérdida de calor por los muros nortes y sur, ya que no habrá intercambio de calor entre los recintos.

Imagen 113: Planta ampliaciones . Fuente: Elaboración propia.

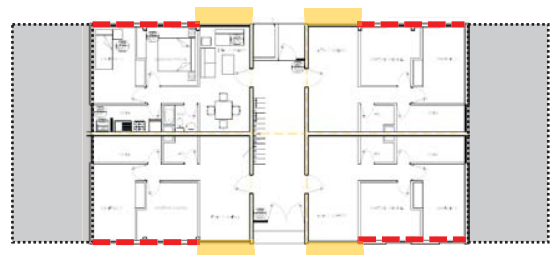
**Instalación EIFS y Alero ventana living comedor.**

En el caso de la fachada oriente y poniente, se ampliará la ventana del Living comedor para poder conseguir mayor iluminación del recinto, todas las ventanas de los departamentos serán reemplazadas por ventanas de Doble vidriado hermético con un valor U: 3,09 W/m<sup>2</sup>K. Los sectores de muros de los dormitorios, serán mejorados térmicamente con el recubrimiento térmico EIFS con plancha de poliestireno expandido de 40mm en densidad 20kg/m<sup>3</sup>, resultando un valor U= 0,75 W/m<sup>2</sup>K según lo requerido por la NCH853 para la zona de Viña del Mar, instalación según Res. 3800 del 2018.

Imagen 114: Planta . Fuente: Elaboración propia.

Debido al aumento de la superficie vidriada y como medida de control de ganancias solares por radiación solar, a la ventana del Living comedor se le asociará un alero en estructura de fierro que se transformará en un pequeño balcón para el siguiente piso. De esta forma se agrega control solar y un espacio semi-exterior en reemplazo del recinto logia.

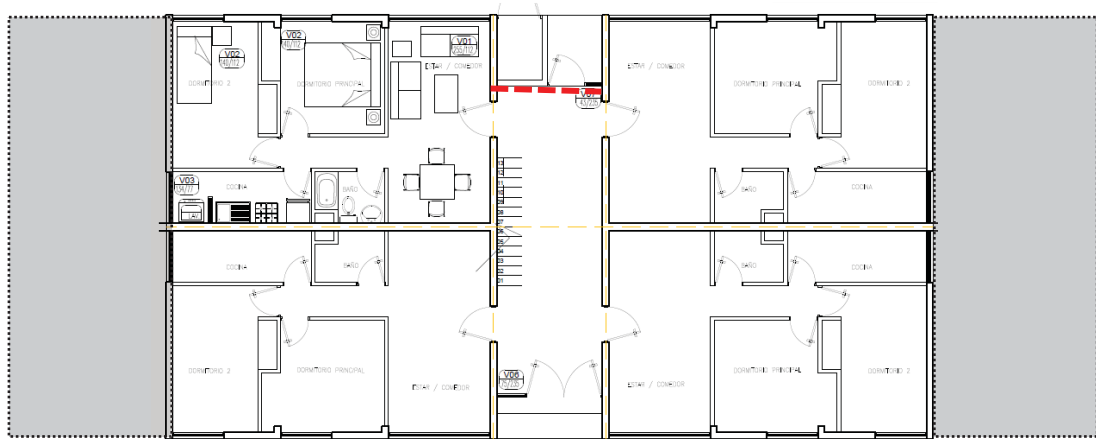
**Ventana a intervenir, caja escala.**

Para el caso de la caja escalera, se reemplazarán ventanas espacios comunes por entramado permeable que garantice la circulación de aire en ese semi-interior.

Imagen 115: Planta . Fuente: Elaboración propia.

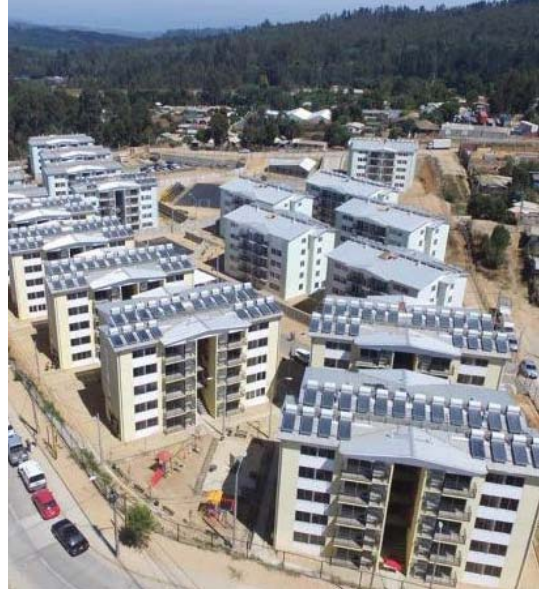
Imagen 118: Sistemas solares térmicos y paneles fotovoltaicos en condominios sociales. Fuente: Elaboración propia.

2. Sistema solar térmico. Este sistema alimentará solo los nuevos baños de la ampliación y de los nuevos departamentos, con 4 termos de 1000 litros de almacenamiento de agua instalados al costado del edificio.

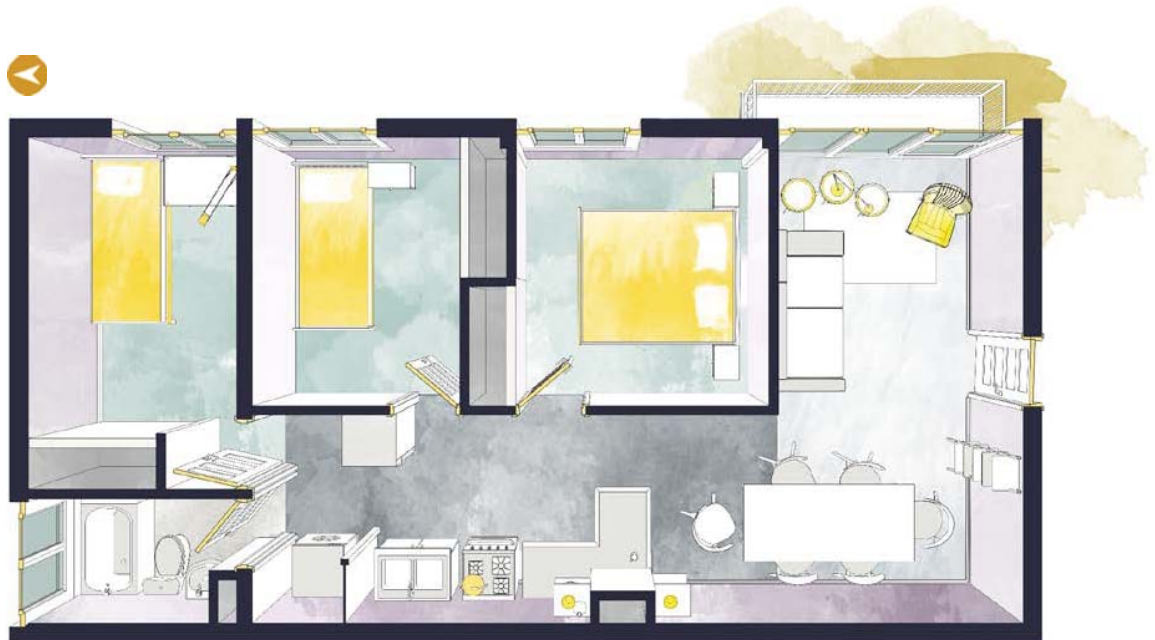
Imagen 128: Planta del reordenamiento interior del departamento. Cocina se encuentra abierta al living comedor y separada levemente del baño por sector de lavandería. Fuente: Álvaro Aedo

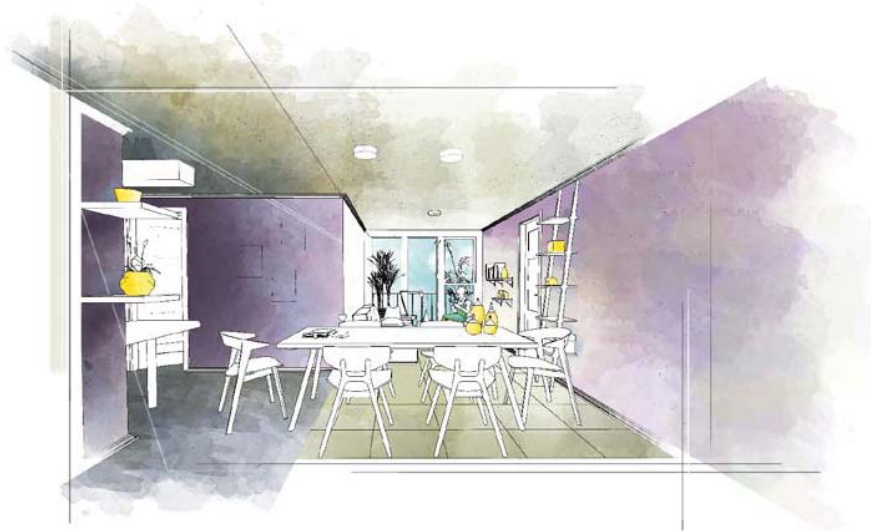
Imagen 129: Vista de living comedor, instalación de linóleo hasta inicio de pavimento existente en living comedor. Fuente: Álvaro Aedo

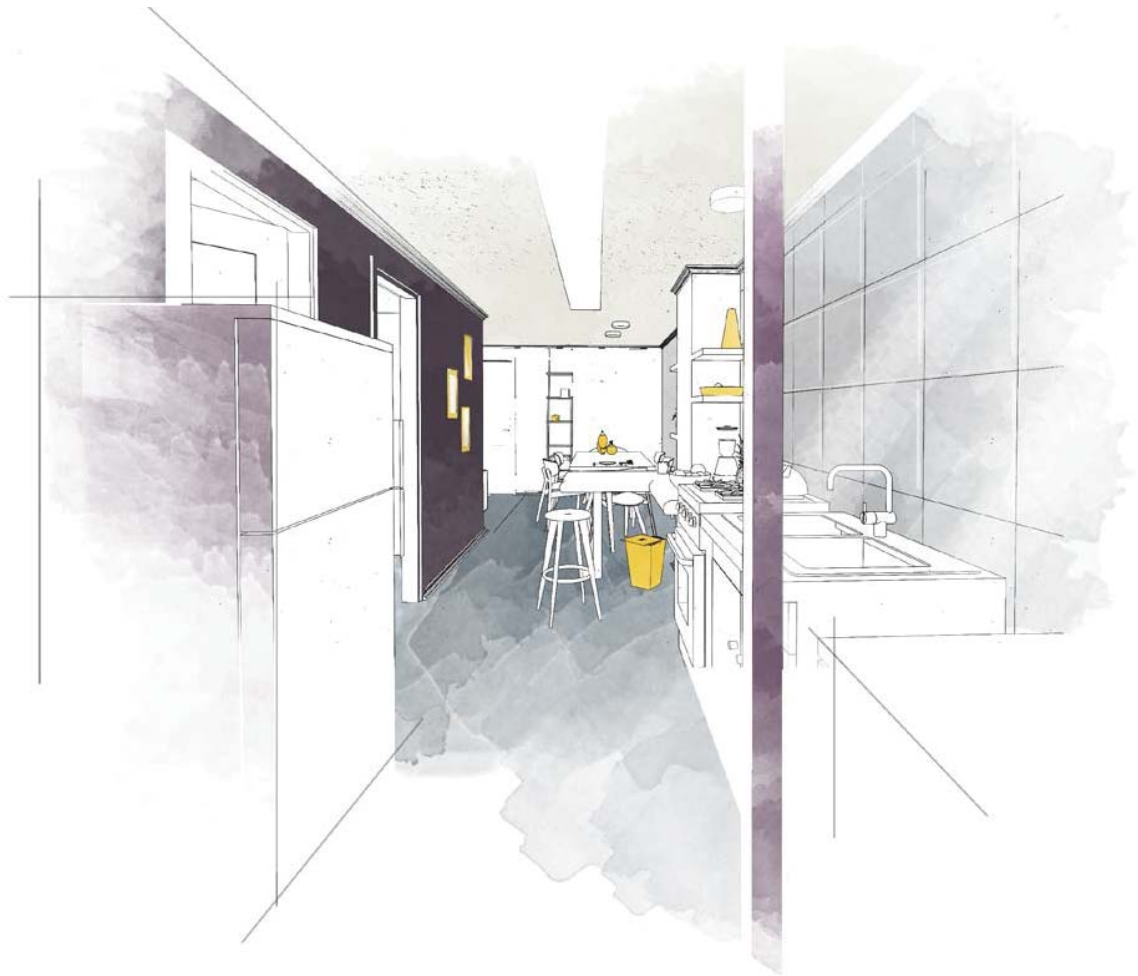
Imagen 130: Vista desde el baño a la cocina, se observa shaft de ventilación activa que avanza por cielo de cocina.  
Fuente: Álvaro Aedo.

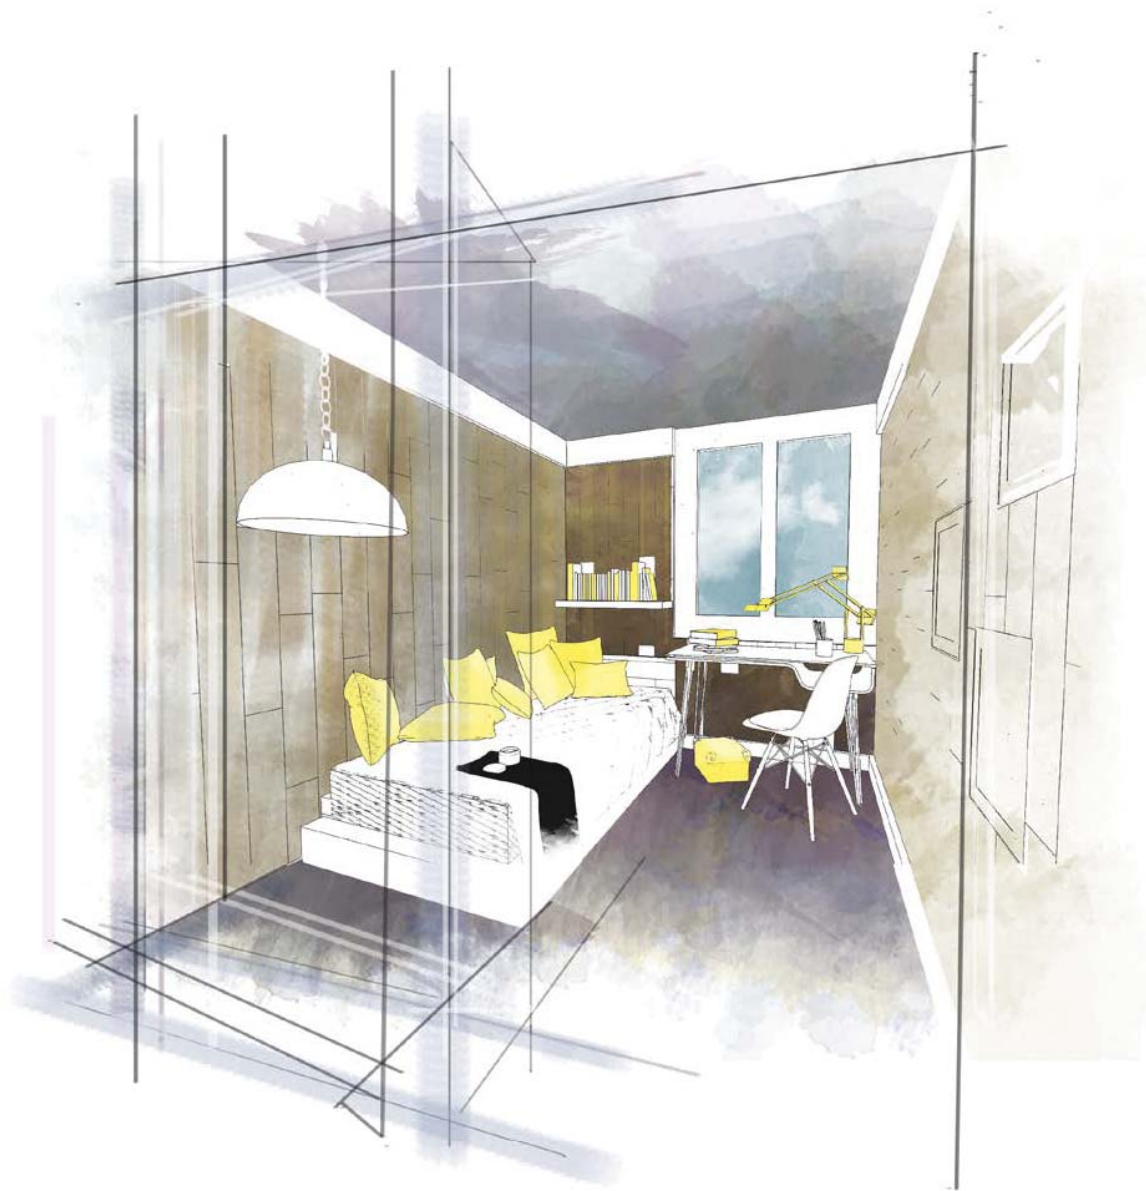
Imagen 131: Vista interior dormitorio 3, ampliación modular construida en madera. Fuente: Álvaro Aedo

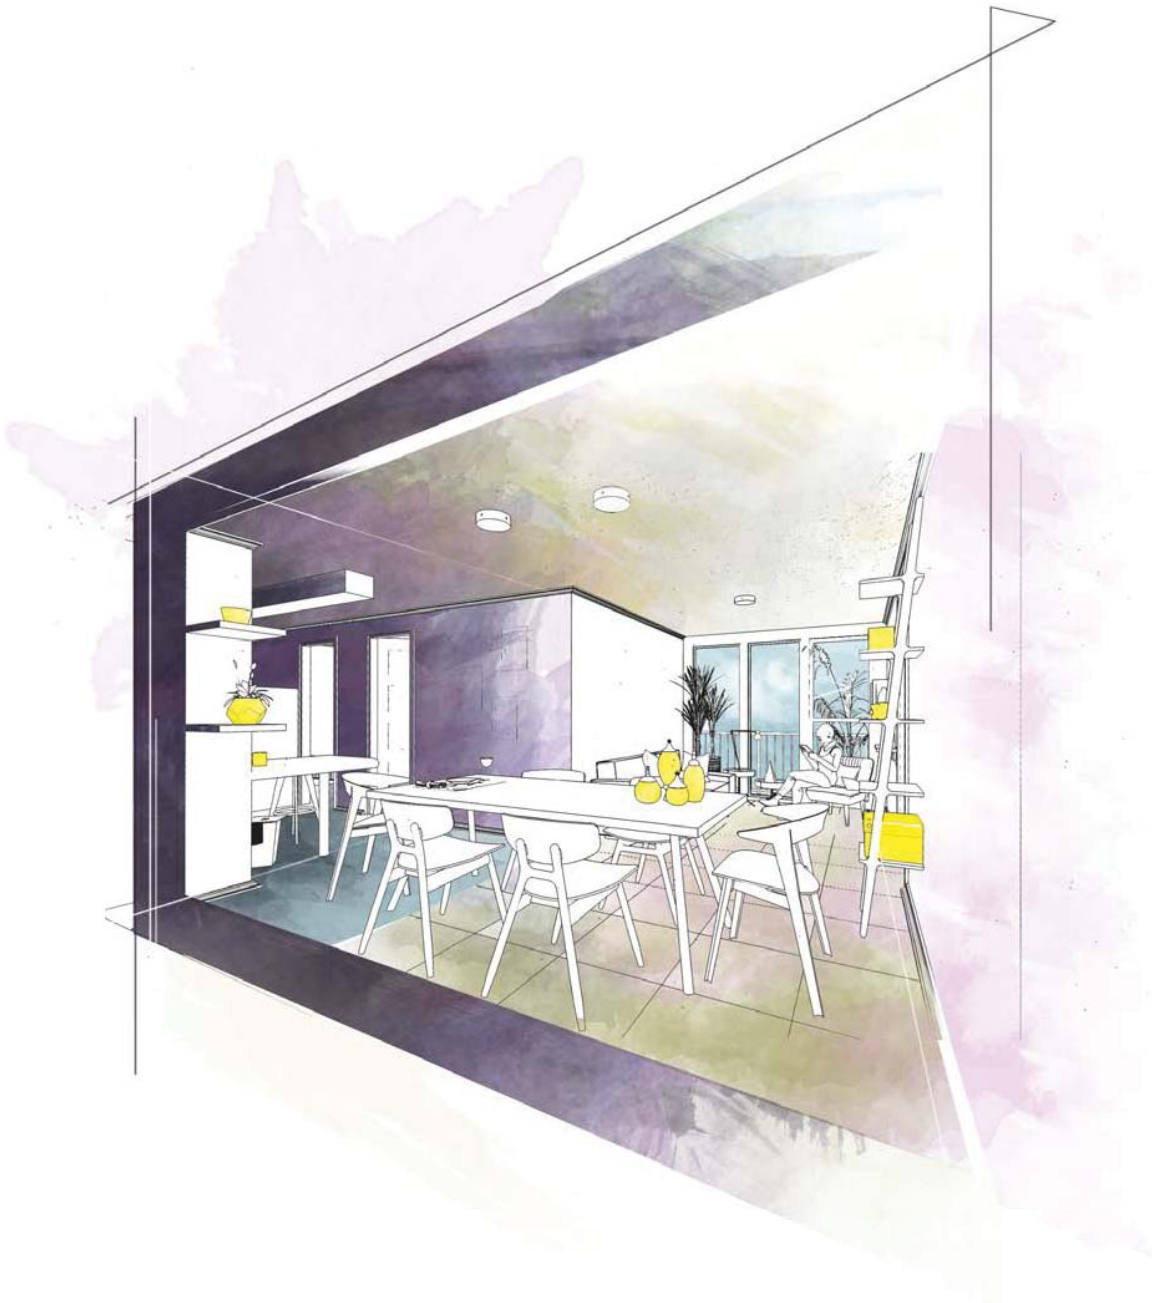
Imagen 132: Vista de living comedor, instalación de linoleo hasta inicio de pavimento existente en living comedor.  
Fuente: Álvaro Aedo

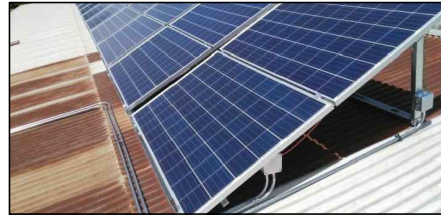
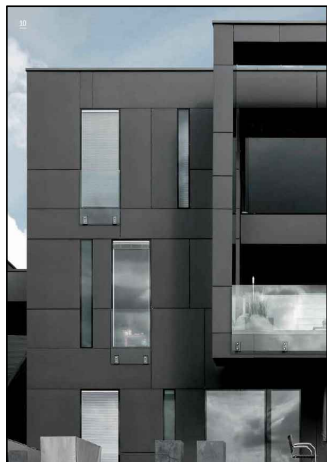
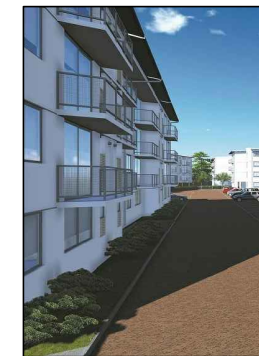
**CUBIERTA INSTAPANEL CINTAC**  
Panel A2, pre-pintada 0.4 mm.

**PANELES SOLARES**  
Energía Solar Termica: Agua Caliente  
Panel Fotovoltaico: Energía Eléctrica

**LOSAS NUEVAS AMPLIACIONES**  
Ecowall Panel Eco OSB 200 mm  
Panel Estructural Autosoportante

**ESTRUCTURA CIELO**  
Pino IPV de 2"x2", incluye fijaciones  
**REVESTIMIENTO CIELO**  
Plancha Yeso Carton 12 mm

**MURO EXTERIOR / TABIQUERIA**  
Ecowall 175 mm c/poliest. 110mm  
Revestimiento Estructural Aglomerado Reforzado

**CERCHAS MADERA P1 5"x2"**  
Kover Lana/ Poliestireno 75 mm  
Revestimiento Base: Panel OSB 15 mm  
Incluye Barreras de Vapor de FielTRO

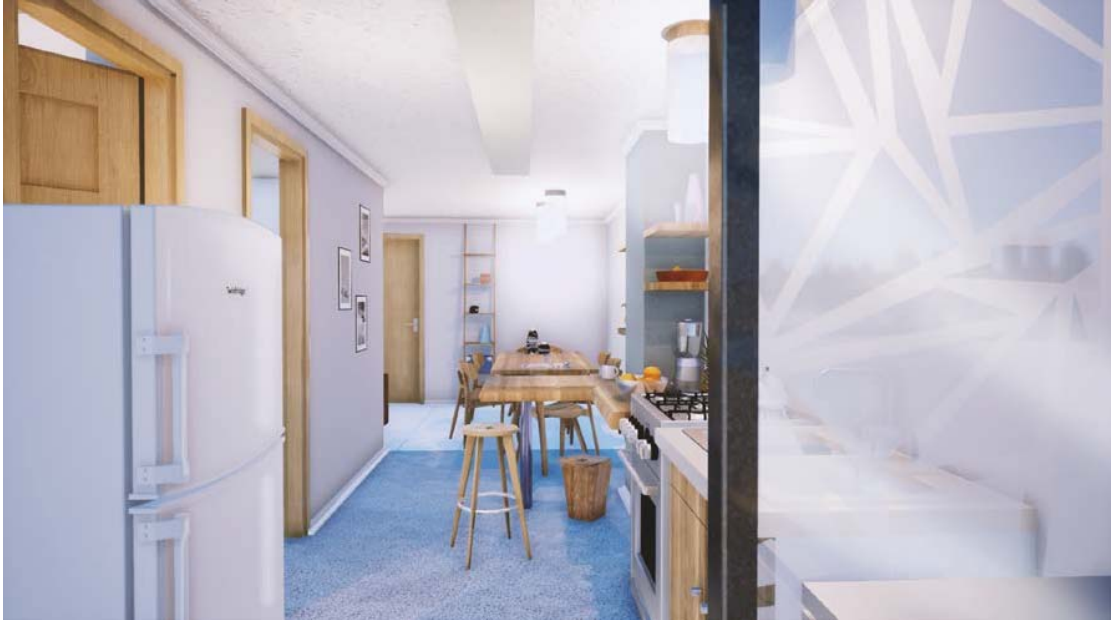
Imagen 135: Vista interior cocina, reordenamiento interior del departamento. Fuente: Álvaro Aedo.

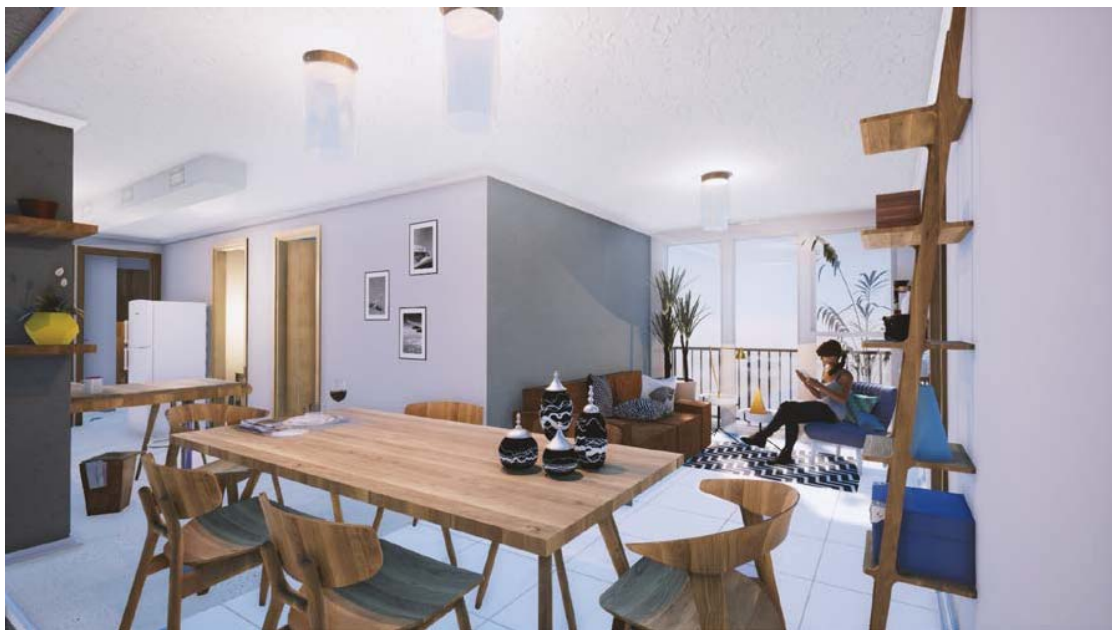
Imagen 136: Vista comedor, reordenamiento interior del departamento. Fuente: Álvaro Aedo.

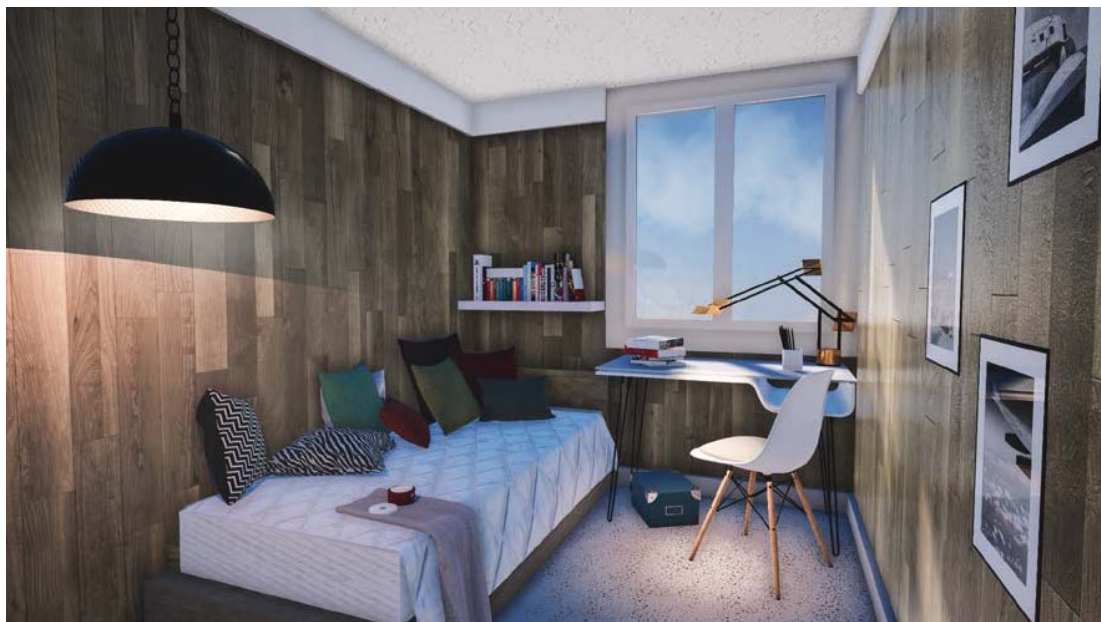
Imagen 137: Vista ampliación departamento existente. Fuente: Álvaro Aedo.
