Daniela Fuentes Caro.

Regeneración del Condominio Social Miraflores Alto a través del mejoramiento de las condiciones de habitabilidad de los usuarios existentes, con los recursos subsidiarios disponibles en la actualidad.

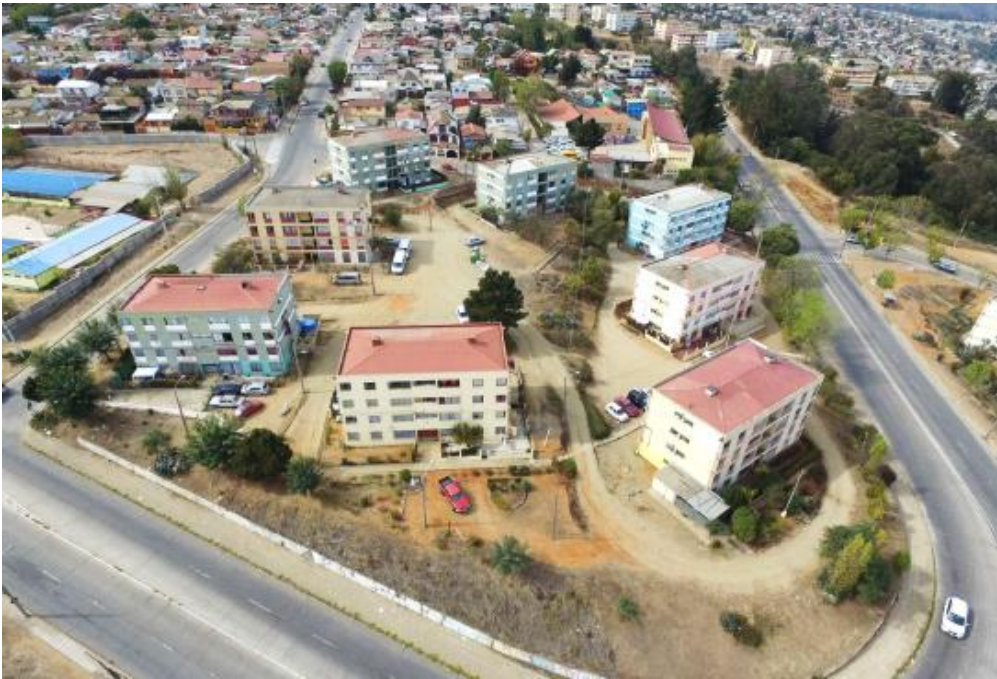
- Perteneciente a la tipología **1010** y 1020.
- Tipología repetida a lo largo de todo Chile.
- Existen aproximadamente 200 blocks entre Valparaíso.
- Construidos entre los años 1965 y 1980.
- Materialidad: Albañilería confinada con pilares y cadenas de hormigón armado. Losas de hormigón armado.
- Emplazamientos privilegiados por el crecimiento urbano.
- Paños de la copropiedad cuentan con amplias áreas verdes.

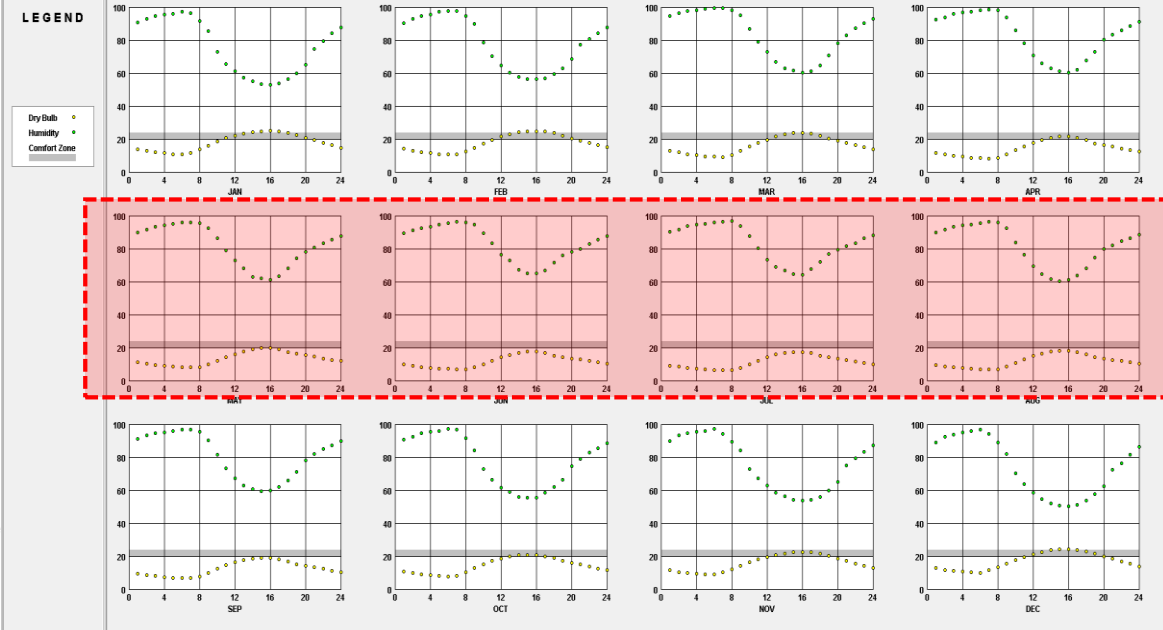
- Porcentajes de humedad sobre el 70% todo el año.
- Altos porcentajes de humedad y bajas temperaturas en las mañanas.

DRY BULB X RELATIVE HUMIDITY
California Energy Code

LOCATION: Valparaíso centro, - -
 Latitude/Longitude: 33 049° South, 71 614° West, Time Zone from Greenwich -4
 Data Source: M17 999 WMO Station Number, Elevation 20 m

Gráfico de cruce promedios de temperatura con humedad. Fuente: Elaboración propia desde archivo climático Meteonorm.

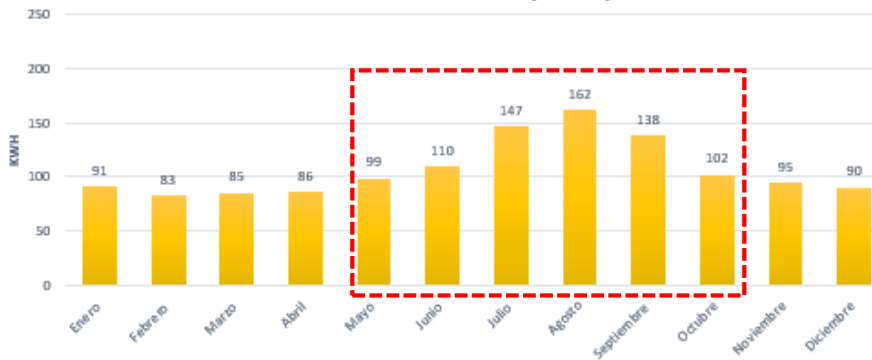
Promedio consumo anual por depto.

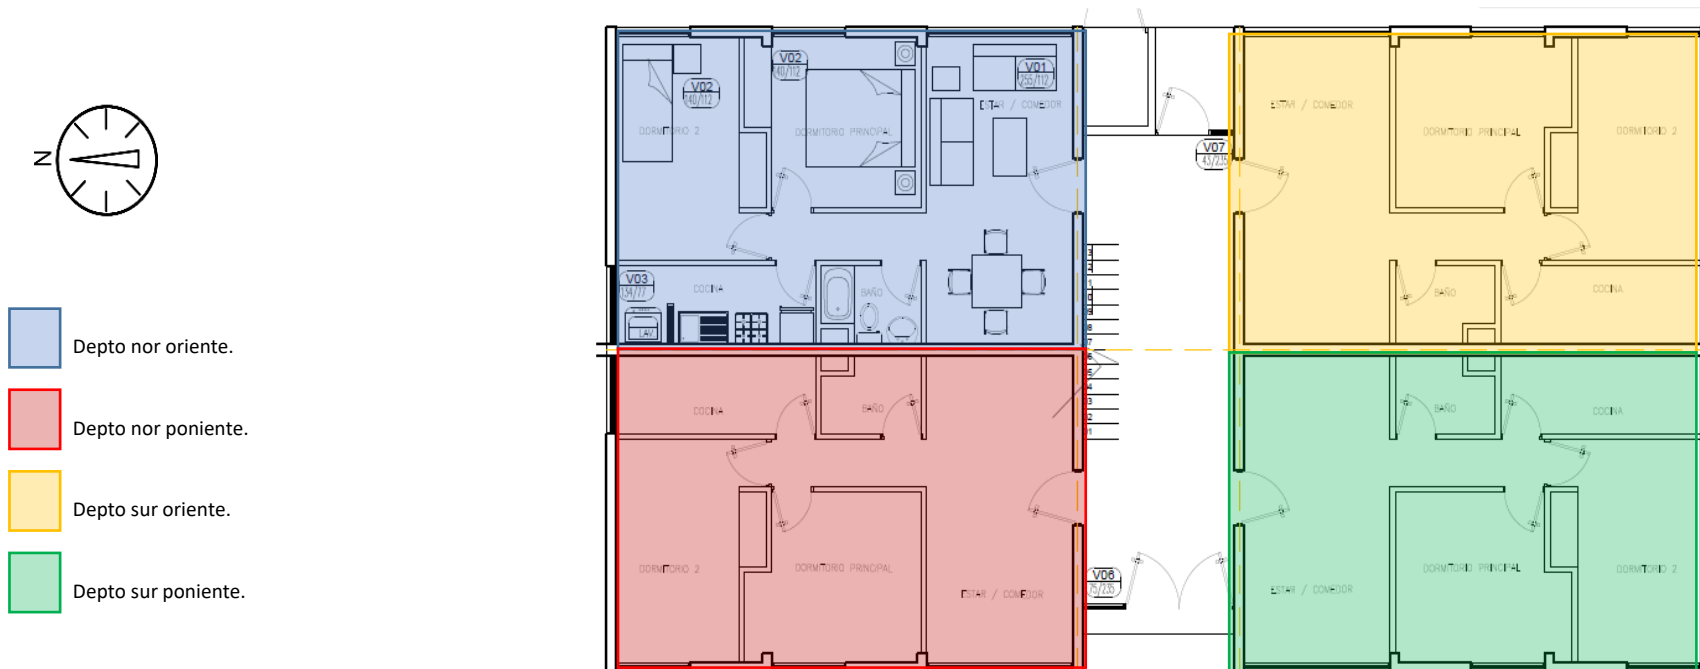
- **COMPORTAMIENTO DE LOS DEPARTAMENTOS SEGÚN ORIENTACIÓN.**

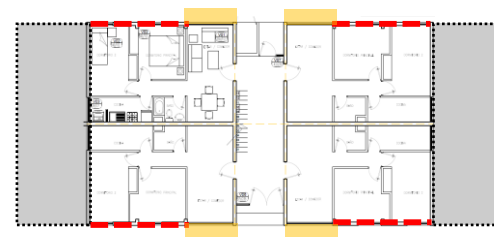
Instalación EIFS y Alero ventana
 living comedor.
oriente
poniente.

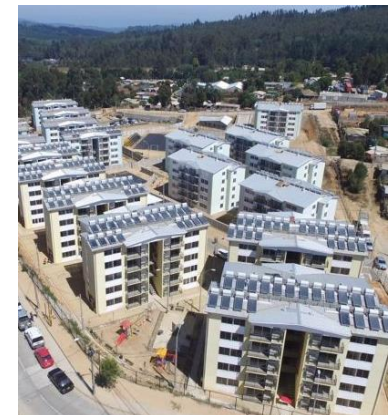
Sistemas solares térmicos y paneles fotovoltaicos en condominios sociales. Fuente: Elaboración propia.

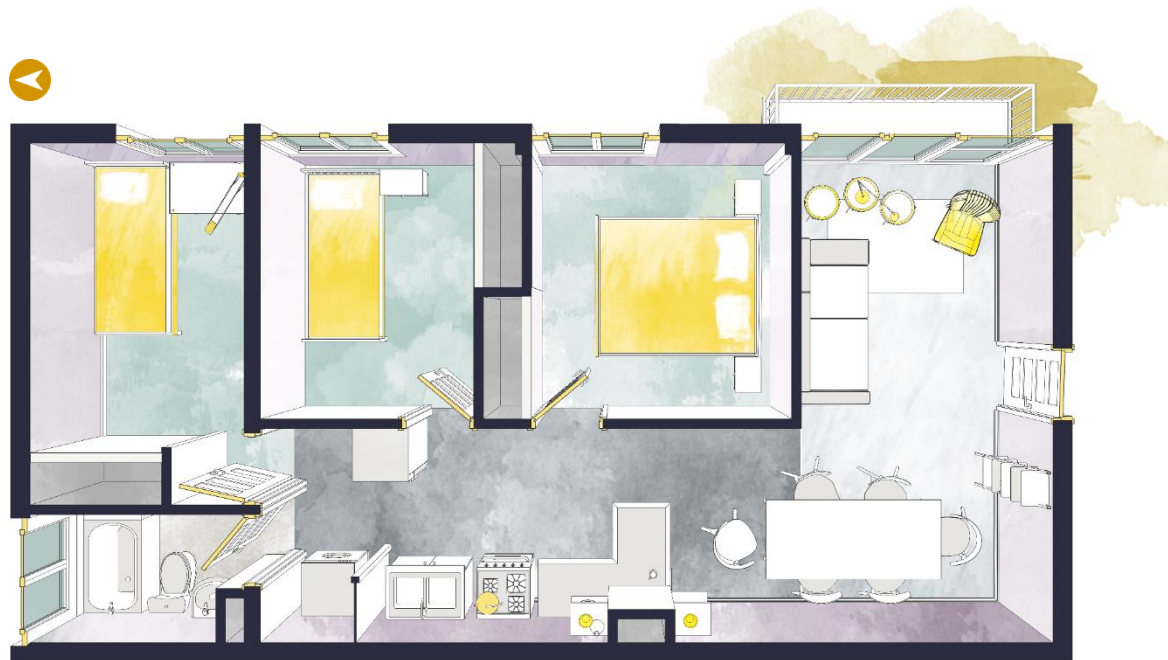
Planta del reordenamiento interior del departamento.

Cocina se encuentra abierta al living comedor y separada levemente del baño por sector de lavandería. Fuente:

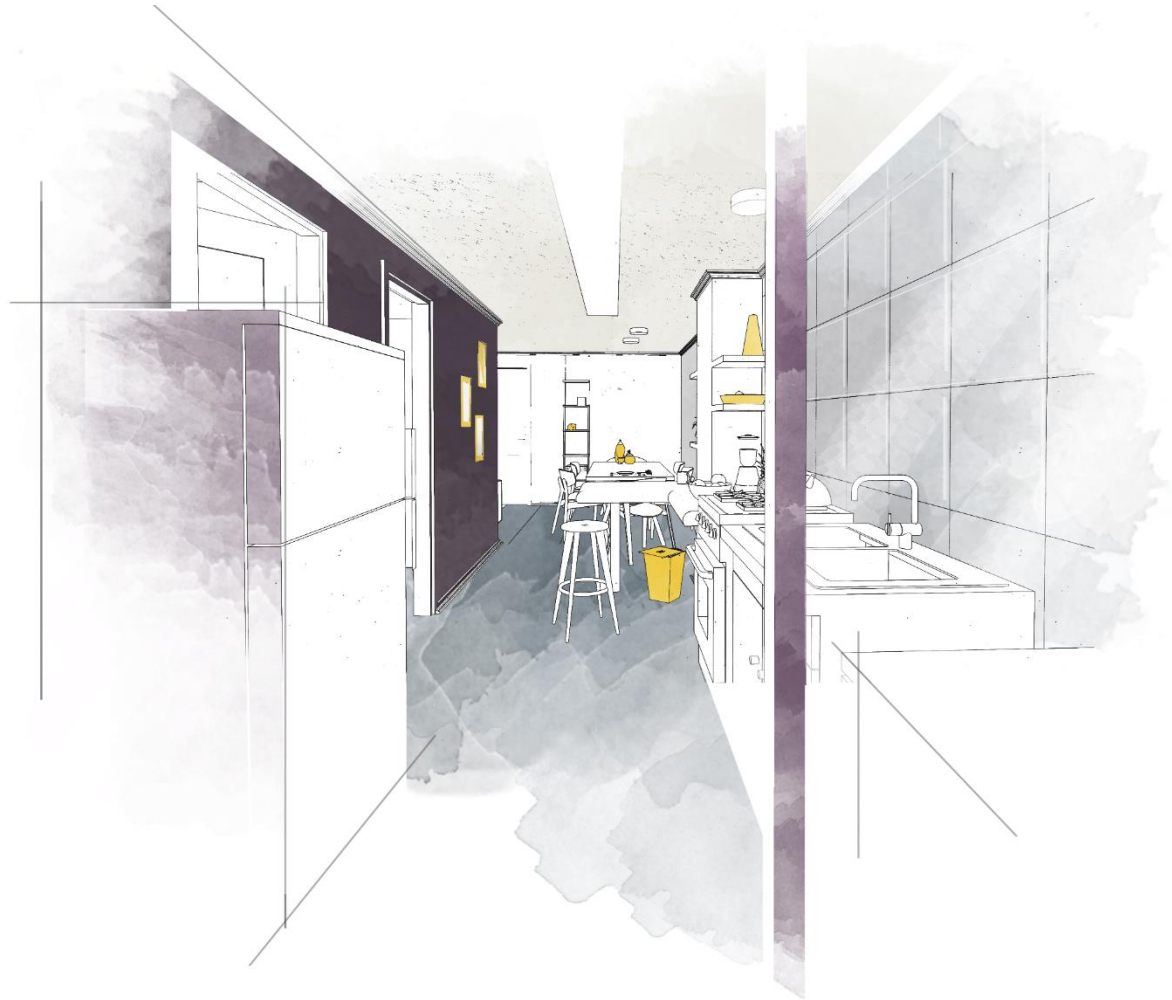
Vista desde el baño a la cocina, se observa shaft de ventilación activa que avanza por cielo de cocina. Fuente: Álvaro Aedo.

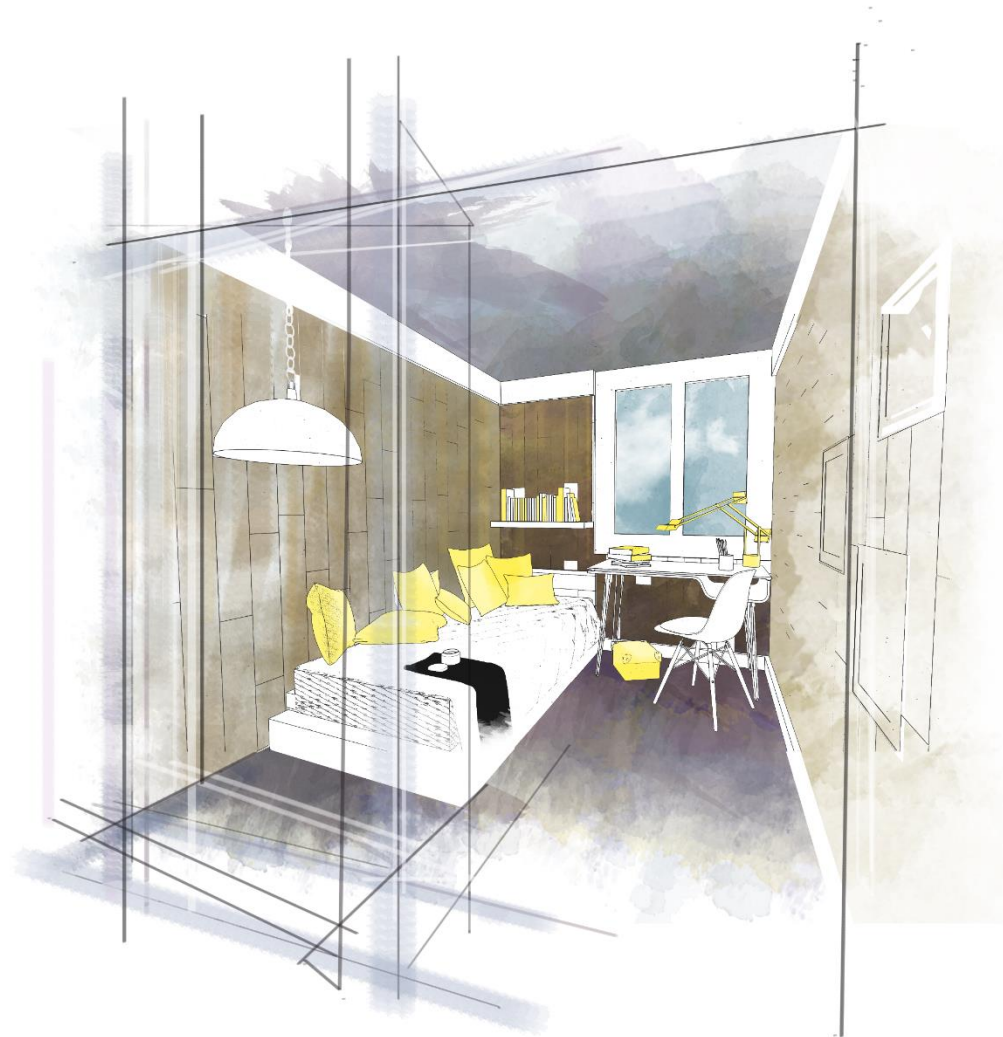
Vista interior dormitorio 3, ampliación modular construida en madera. Fuente: Álvaro Aedo

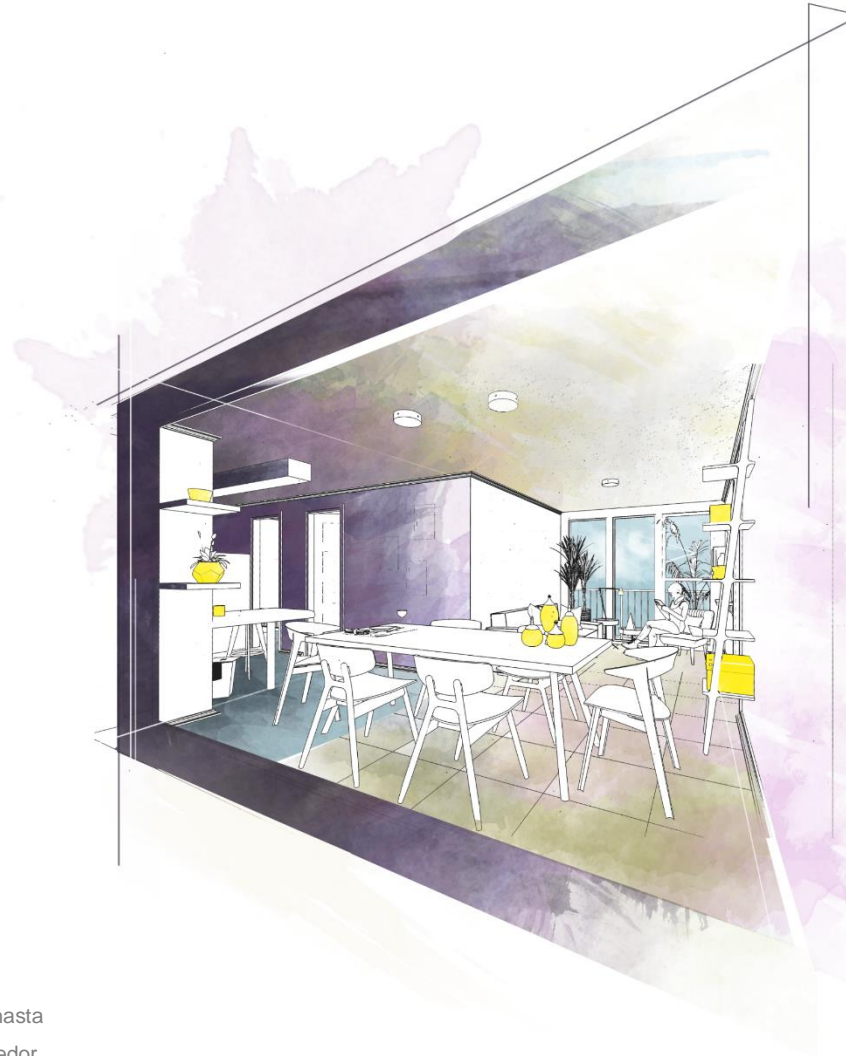
Vista de living comedor, instalación de linoleo hasta inicio de pavimento existente en living comedor.
